**XVII**  
**COBREAP**

Congresso  
Brasileiro de  
Engenharia de  
Avaliações e  
Perícias

# RUÍNA DO EDIFÍCIO LIBERDADE CINELÂNDIA

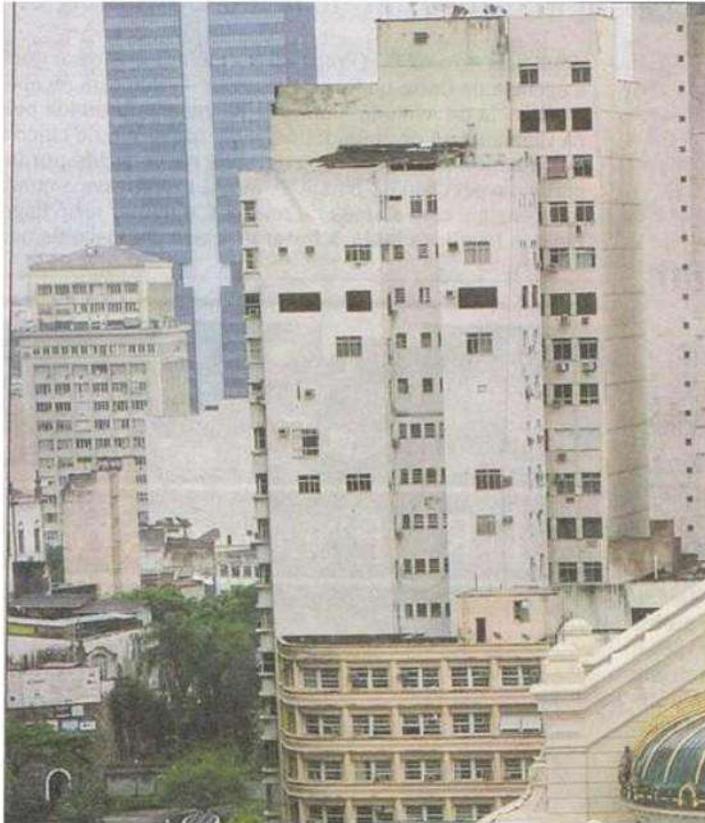
- Este é outro ponto a ser desprezado, pois a supressão de alvenaria num paramento externo do prédio, que seguramente não era edificado em alvenaria estrutural, ao invés de enfraquecê-lo promove um alívio de cargas, como, aliás, o laudo do Instituto Carlos Éboli evidencia. O ponto falho descrito no item E.19 do laudo policial é a informação errônea fornecida:
- ***“...não representar dano estrutural ao edifício, indica que no imóvel era prática comum a realização de obras irregulares sem acompanhamento de responsável técnico habilitado, tendo em vista que a abertura de vãos nas fachadas laterais do imóvel, à exceção do prisma de ventilação, não são autorizadas pela Prefeitura.”***

**Abertura de janelas na empena lateral.**

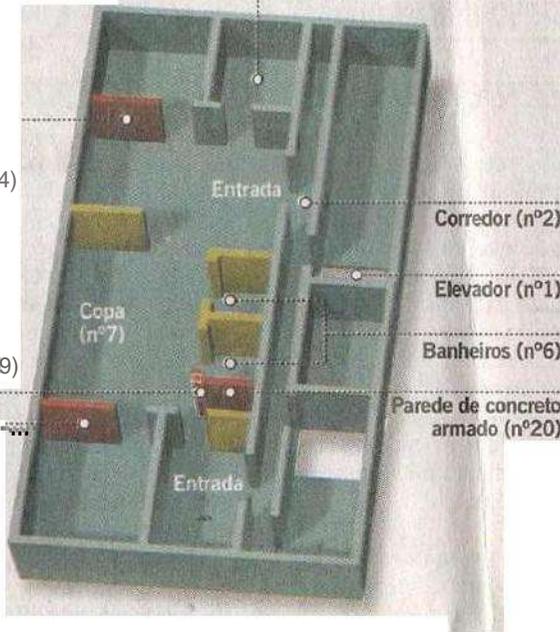
ANTES

Depoimentos de operários da obra no 9º andar do Edifício Liberdade trazem à tona que paredes de concreto armado e pelos menos um pilar foram derrubados durante a obra. Segundo eles, com base na planta desenhada no inquérito policial, foram derrubadas sete paredes, sendo três delas com concreto armado

Parede de concreto armado (nº14)

Pilar de concreto armado (nº19)

Parede de concreto armado (nº21)

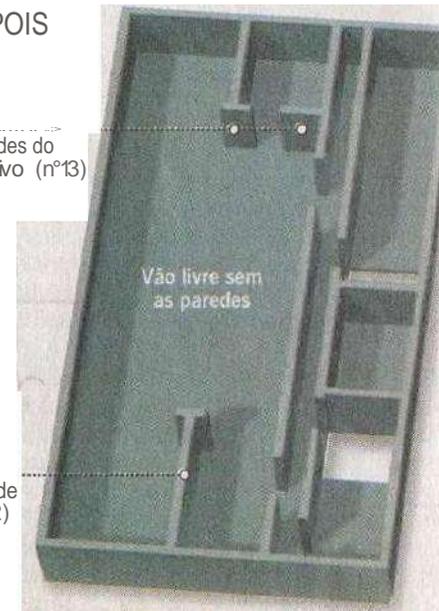
DEPOIS

Paredes do arquivo (nº13)

Parede (nº12)

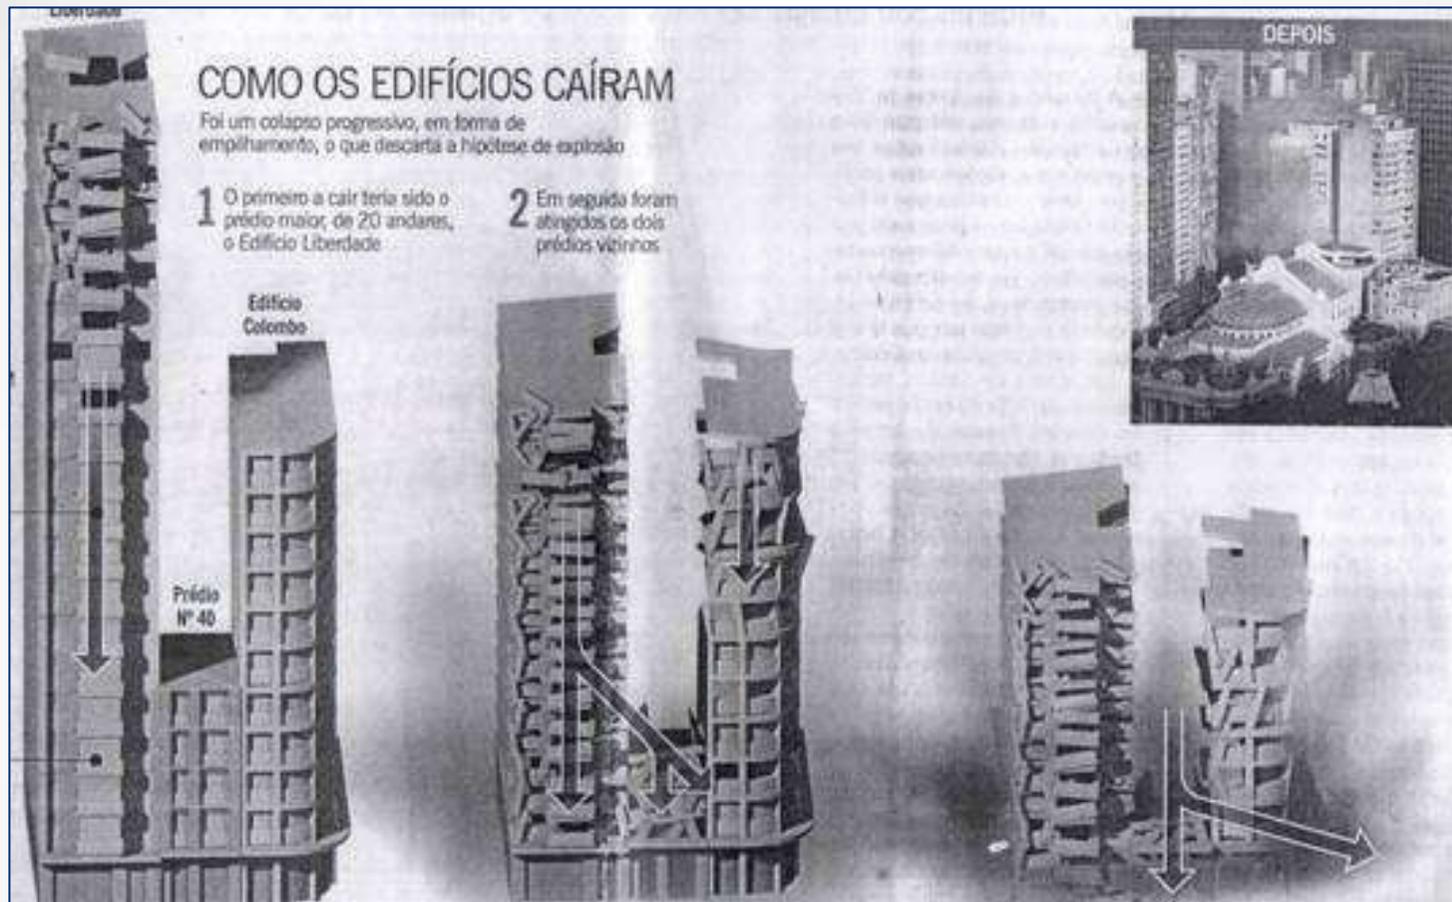
- Neste ponto é importante se entender a configuração estrutural da edificação.
- O prédio possui linhas de pilares periféricos nas fachadas laterais interligados por vigas misuladas.
- No piso do 9º andar nasceram pilares sobre viga de transição de modo a permitir a existência do prisma. Este prisma no início da década de 50 foi fechado.
- A TO, tal como relatado por seu presidente, replicou o projeto do 3º pavimento no 9º sem pesquisar se haviam peças estruturais que impedissem a demolição de tudo que havia internamente no 9º andar, da mesma forma como foi feito no 3º andar.
- Ao assim proceder, os pilares de transição em sua base foram seccionados e suprimidos deixando os andares acima do 9º andar sem sustentação parcial, o que provocou a ruína progressiva da edificação.

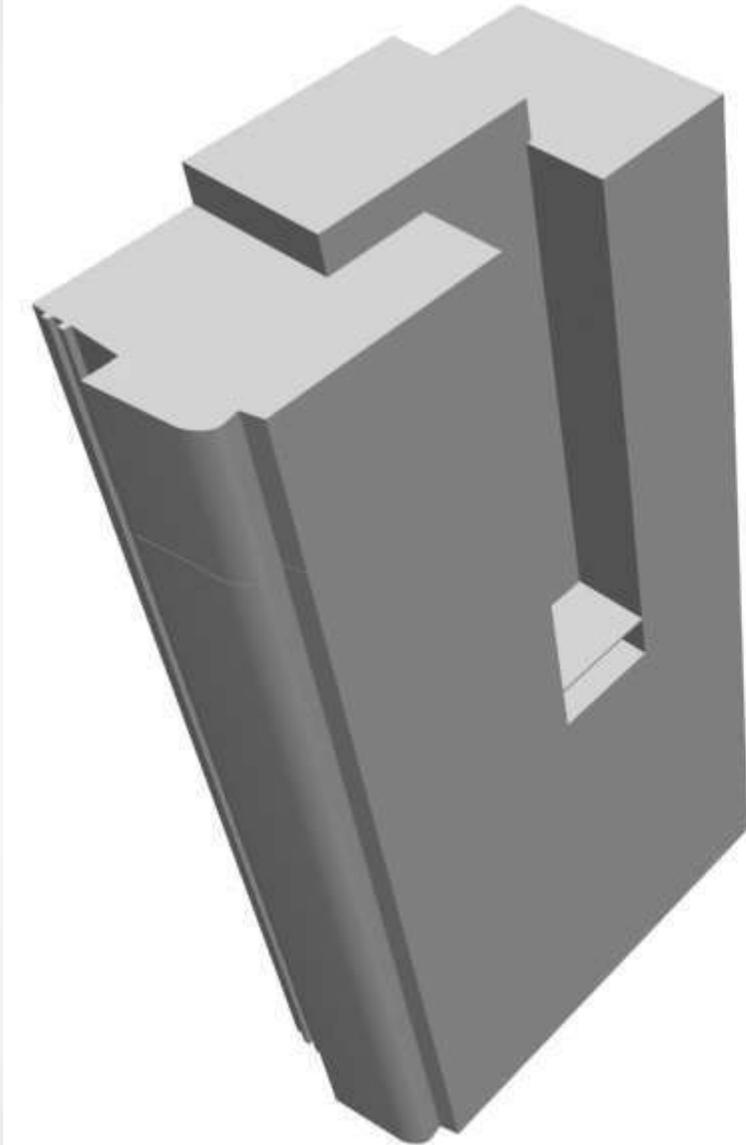
**Croqui esquemático do acidente**

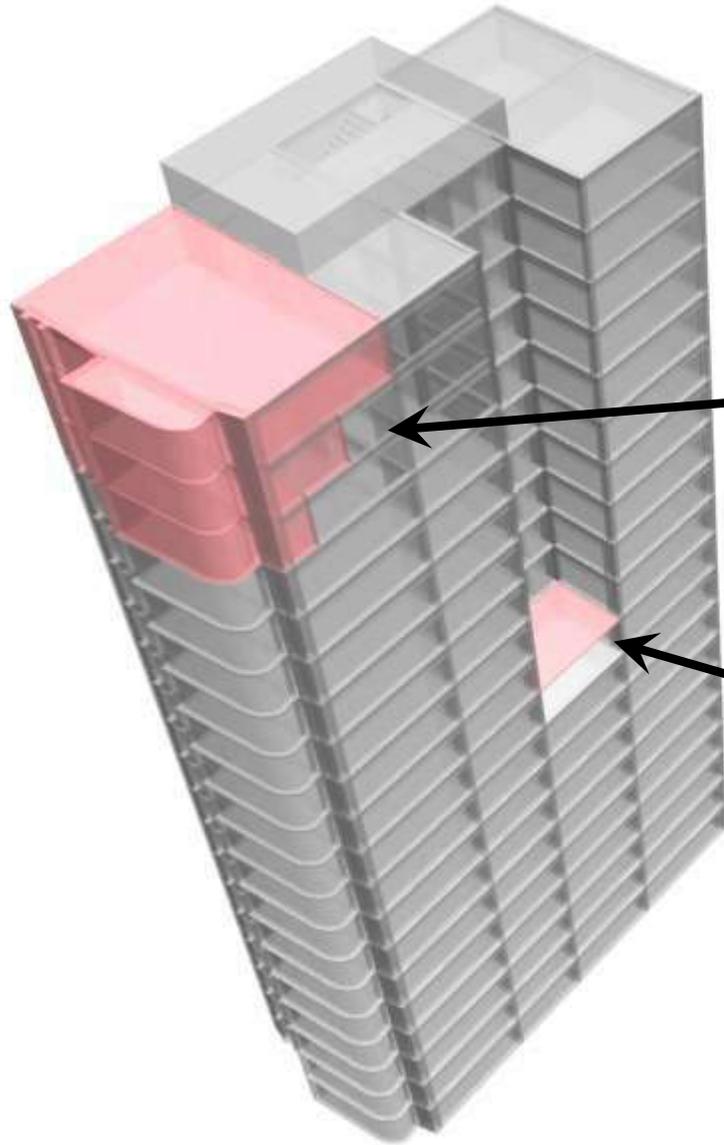
**Acréscimo aos andares superiores aprovadas e efetuadas em 1950**

**Execução de “puxadinho”, com a construção de laje sobre o prisma, no 9º pavimento, na década de 1950**

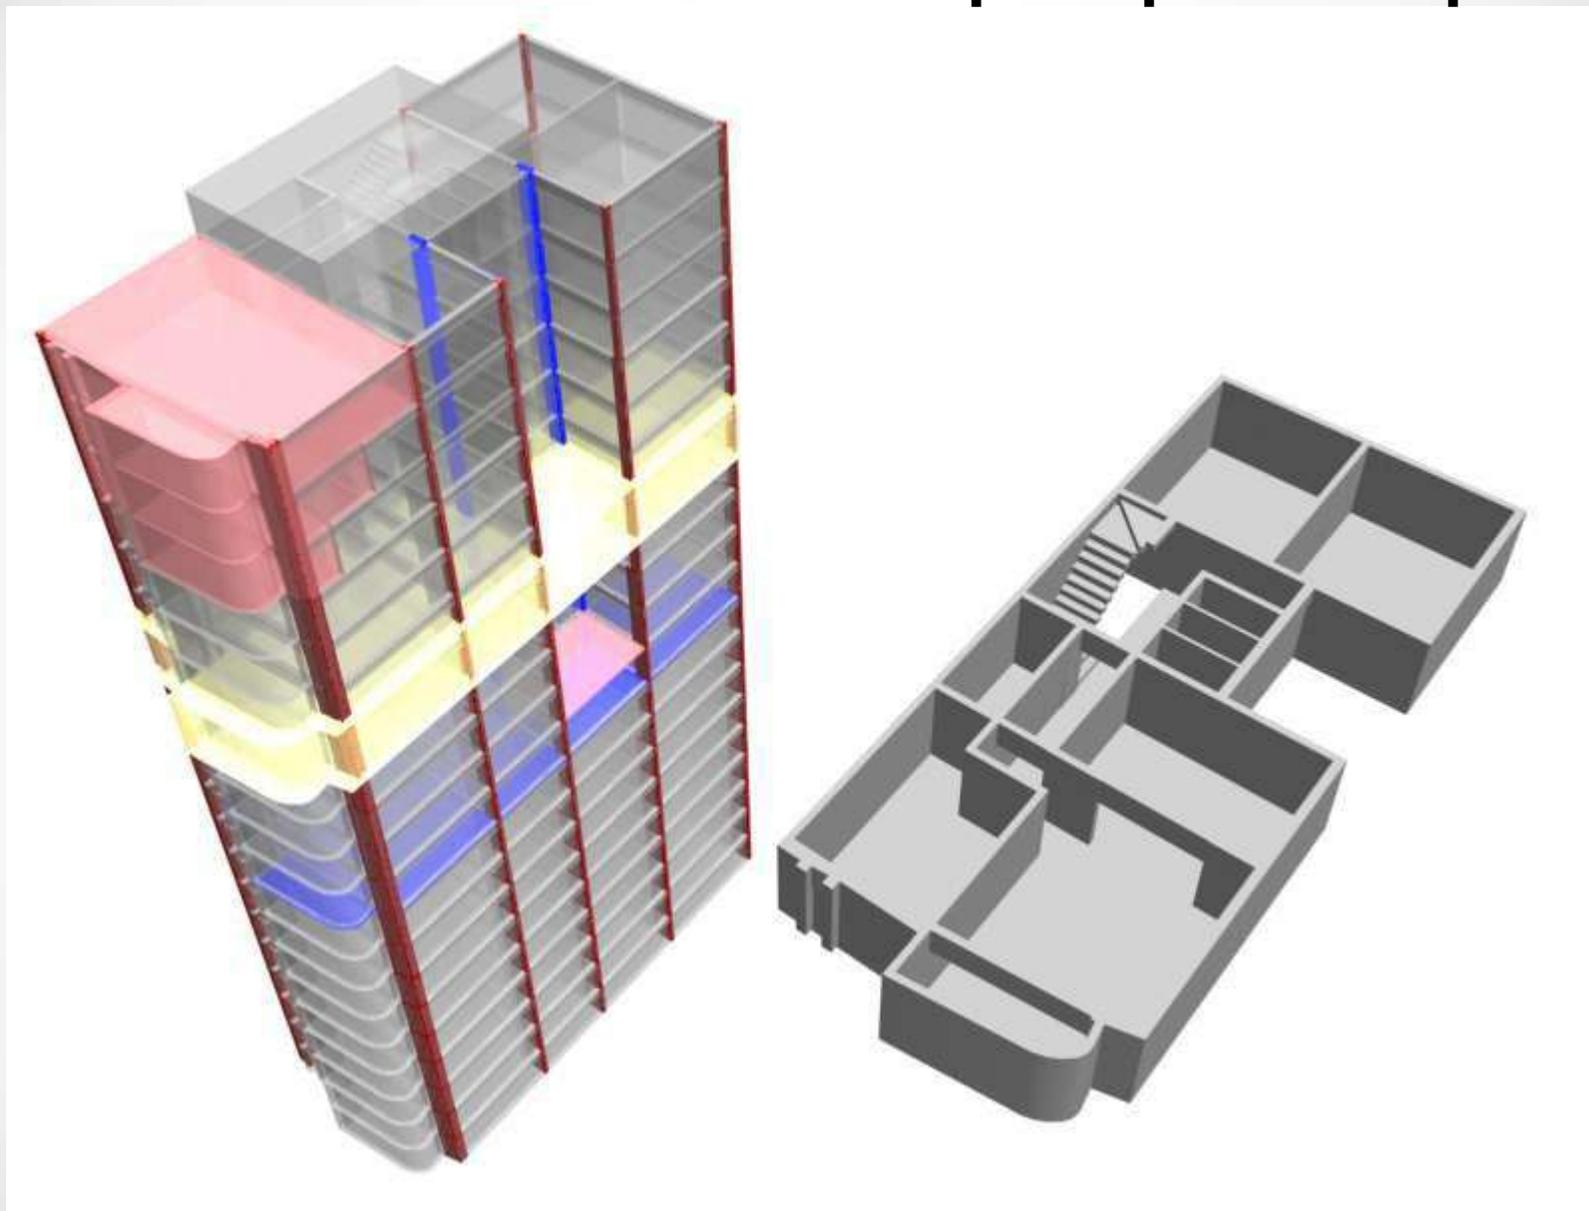
## Planta típica a partir do 9º pavimento

**Criação de pilares que nascem no piso do 9º pavimento, apoiados nas vigas do teto do 8º pavimento, para permitir a criação do prisma**

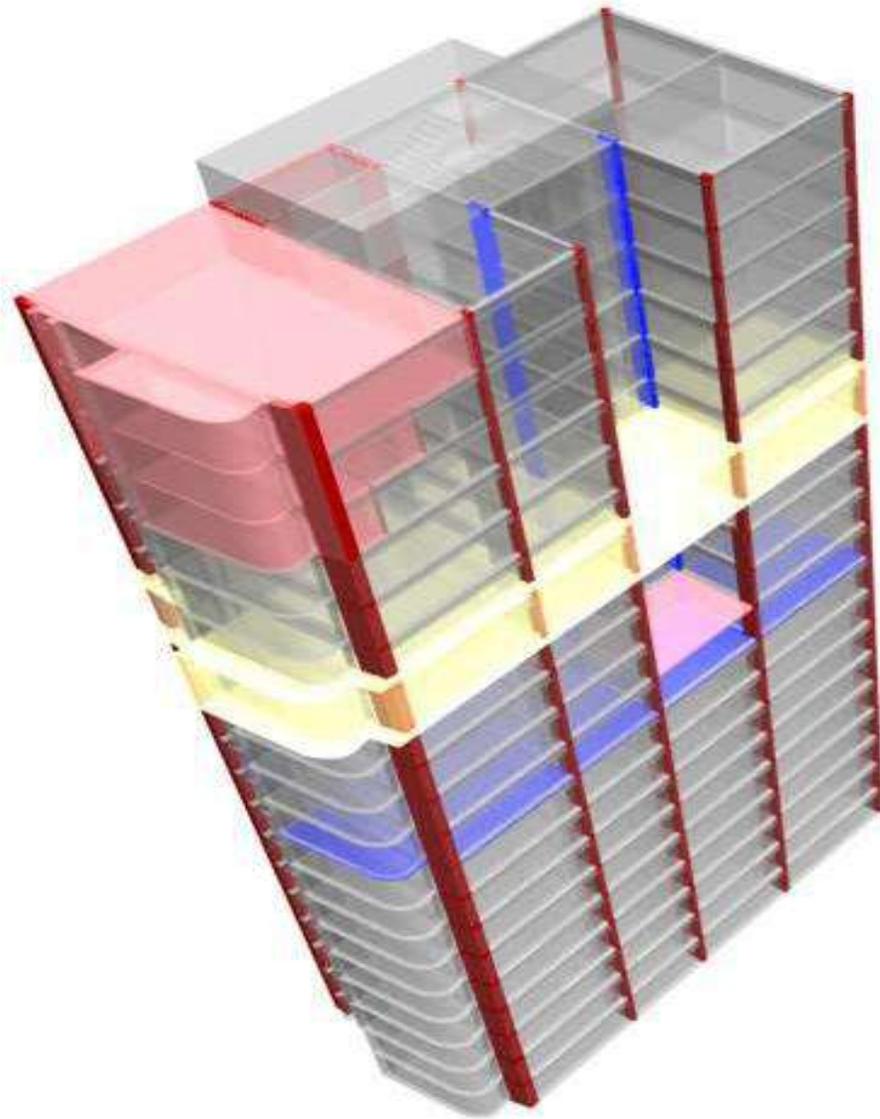
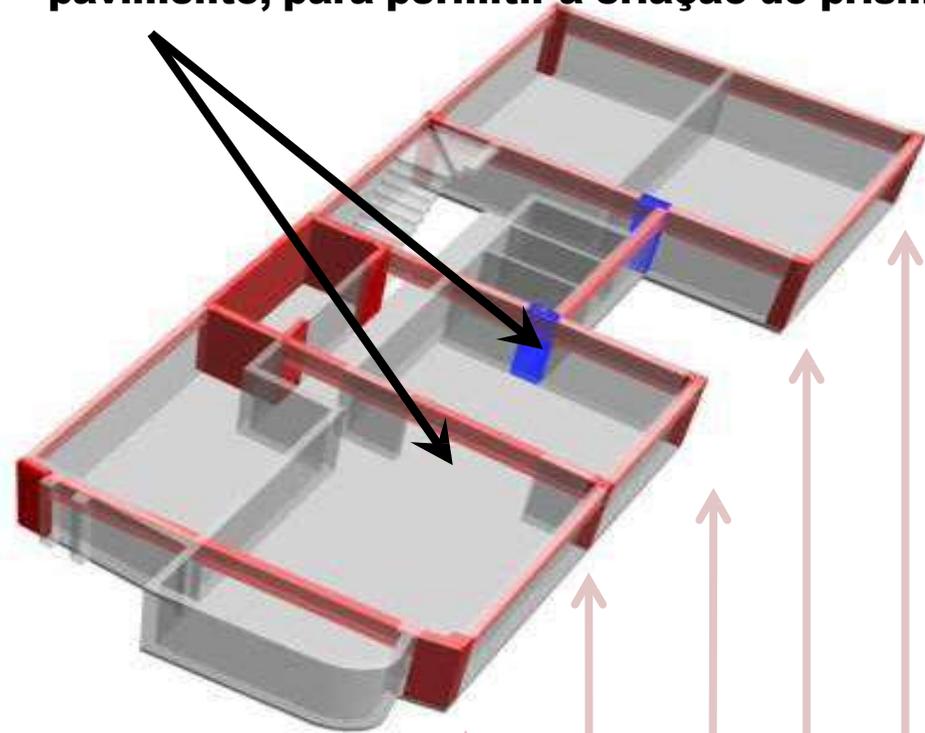
**ALTERNATIVA**  
Sérias “agressões” aos pilares periféricos da divisa esquerda na altura do 9º pavimento

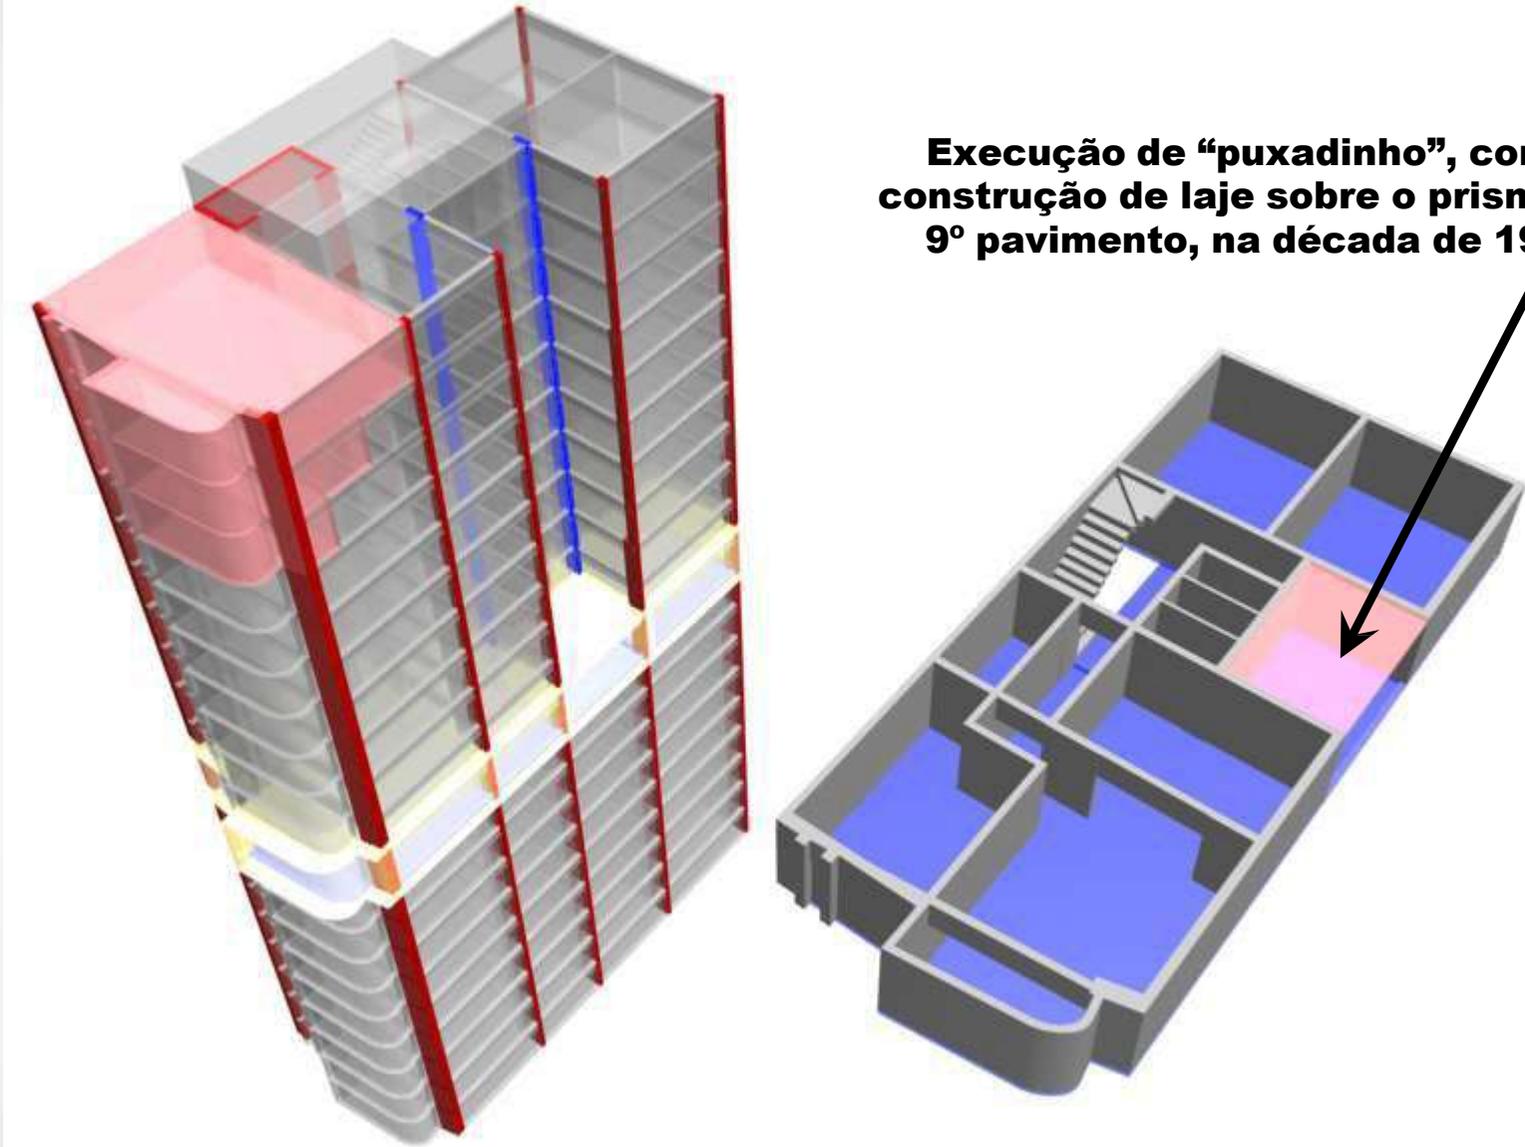
## Planta do 9º pavimento

Execução de “puxadinho”, com a construção de laje sobre o prisma, no 9º pavimento, na década de 1950

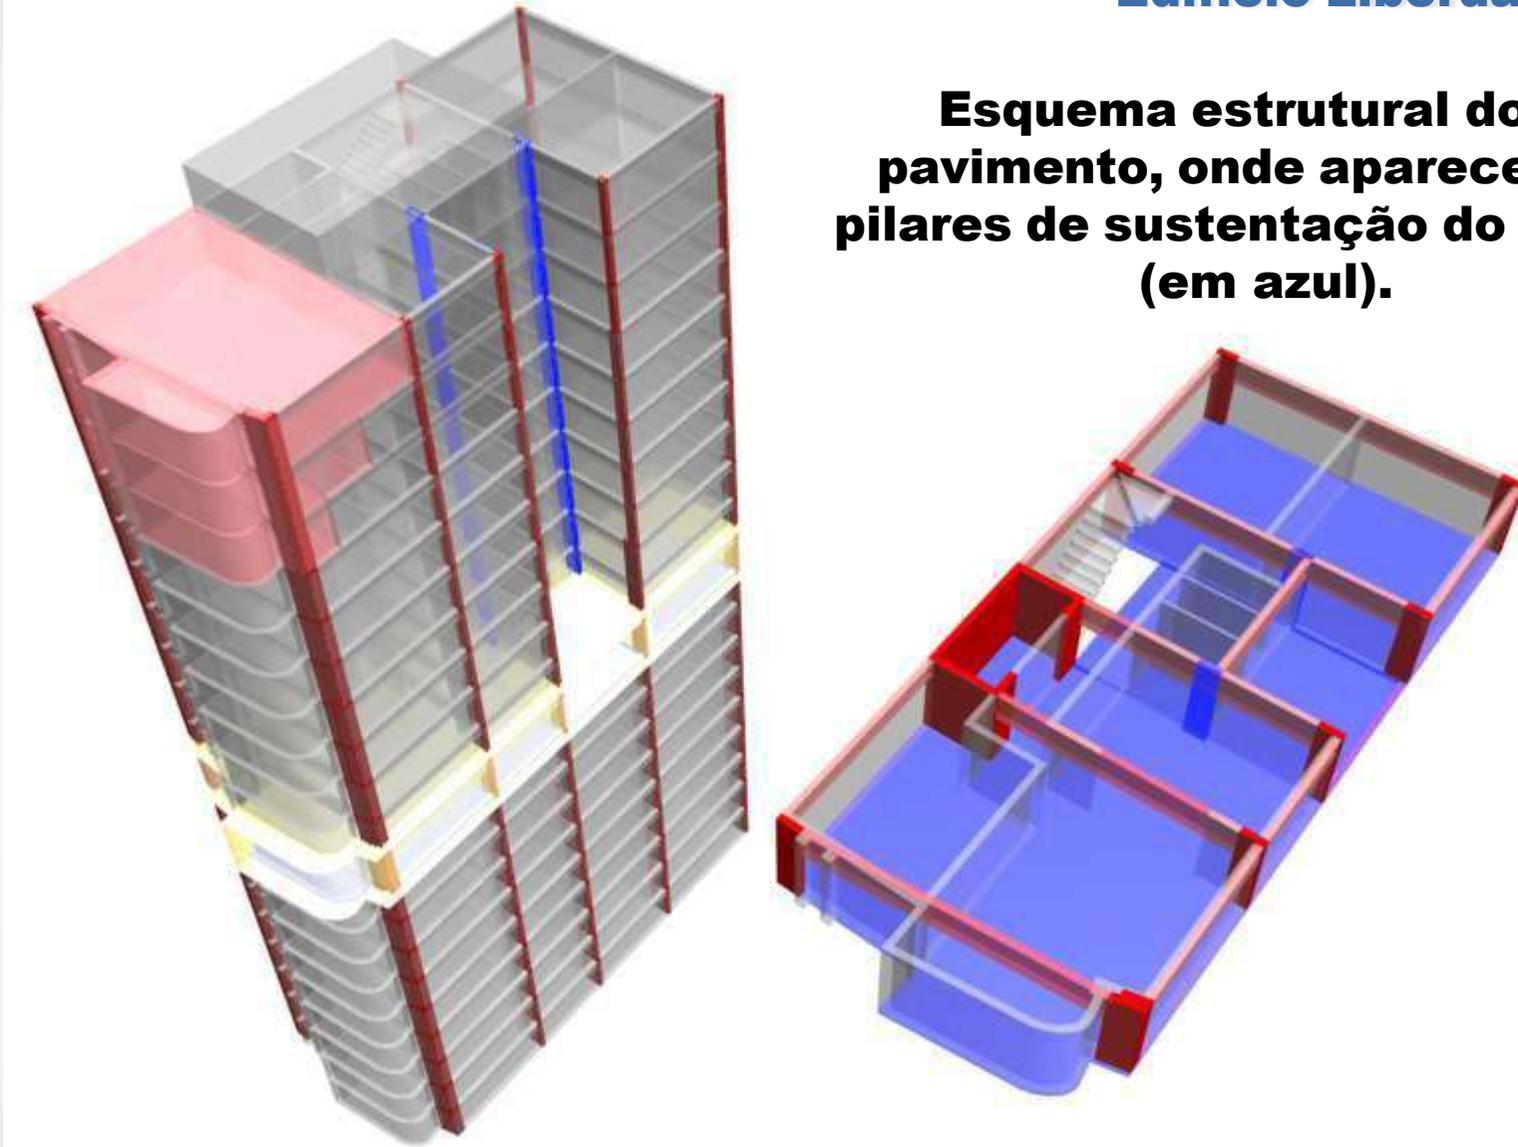
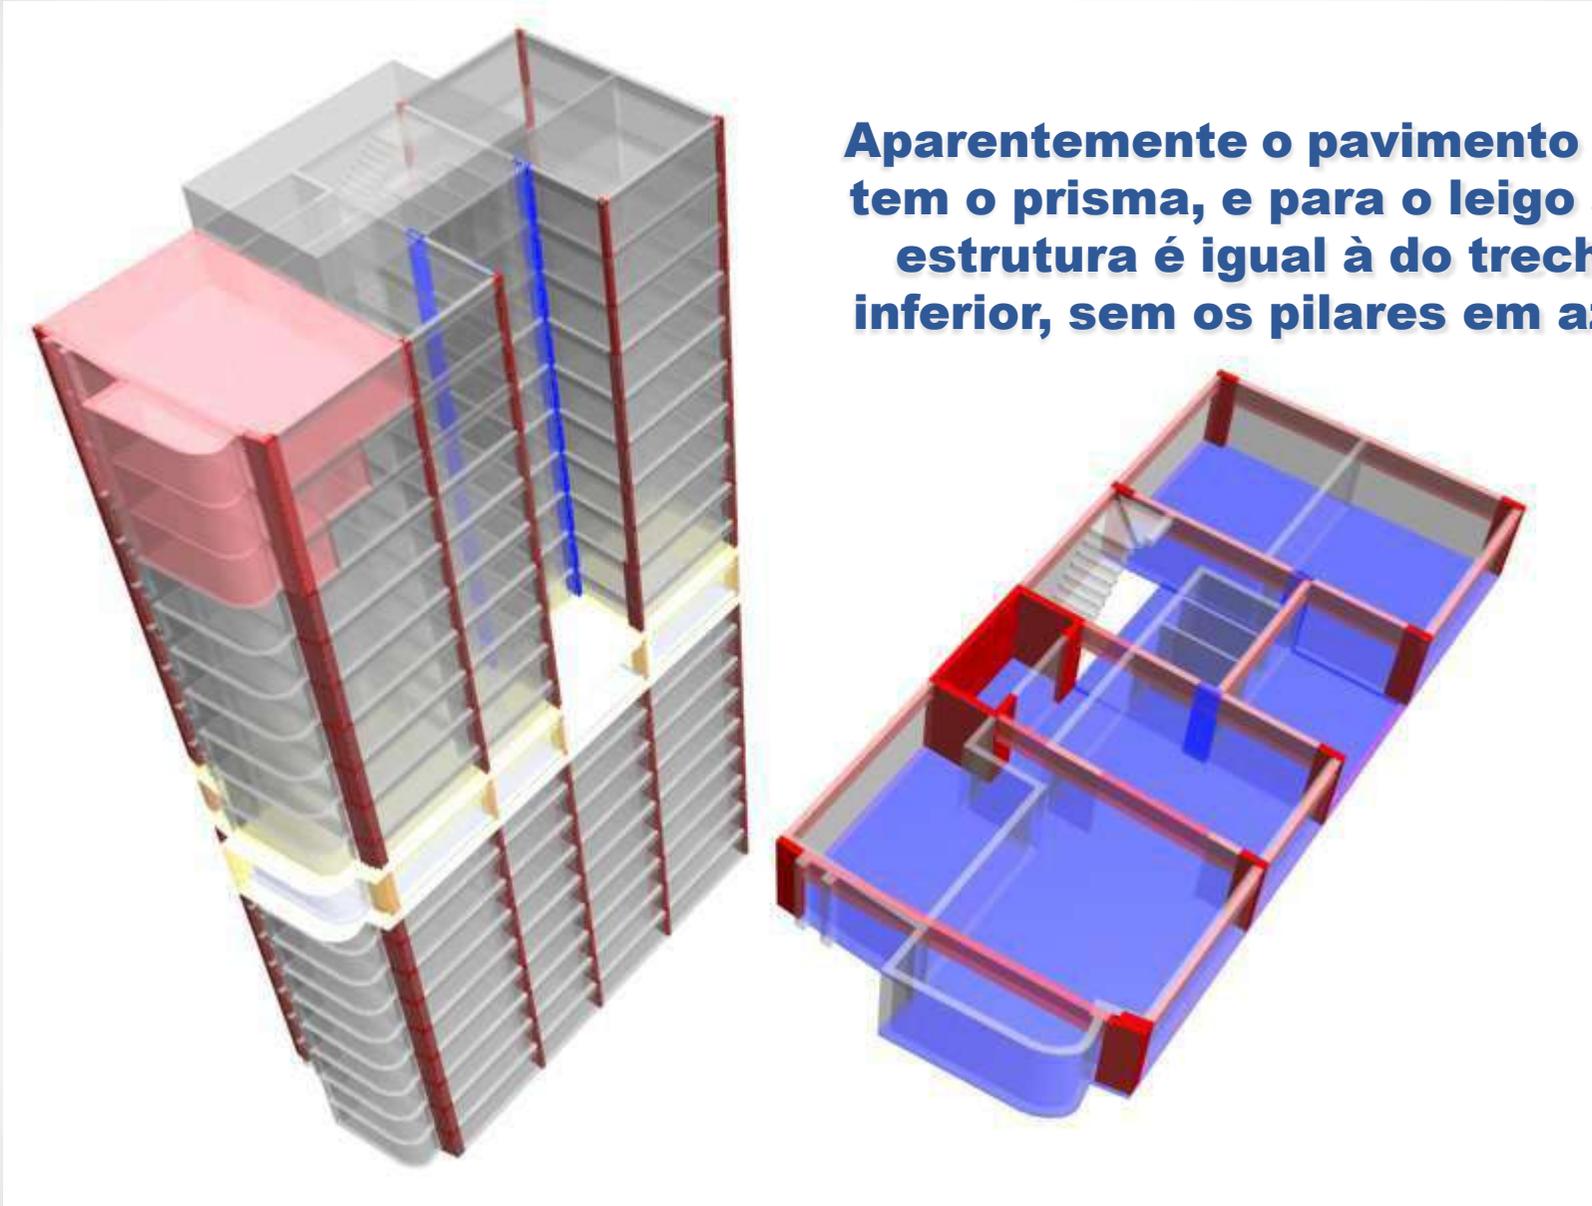
**Esquema estrutural do 9º pavimento, onde aparecem os pilares de sustentação do prisma (em azul).**

**Aparentemente o pavimento não tem o prisma, e para o leigo sua estrutura é igual à do trecho inferior, sem os pilares em azul.**

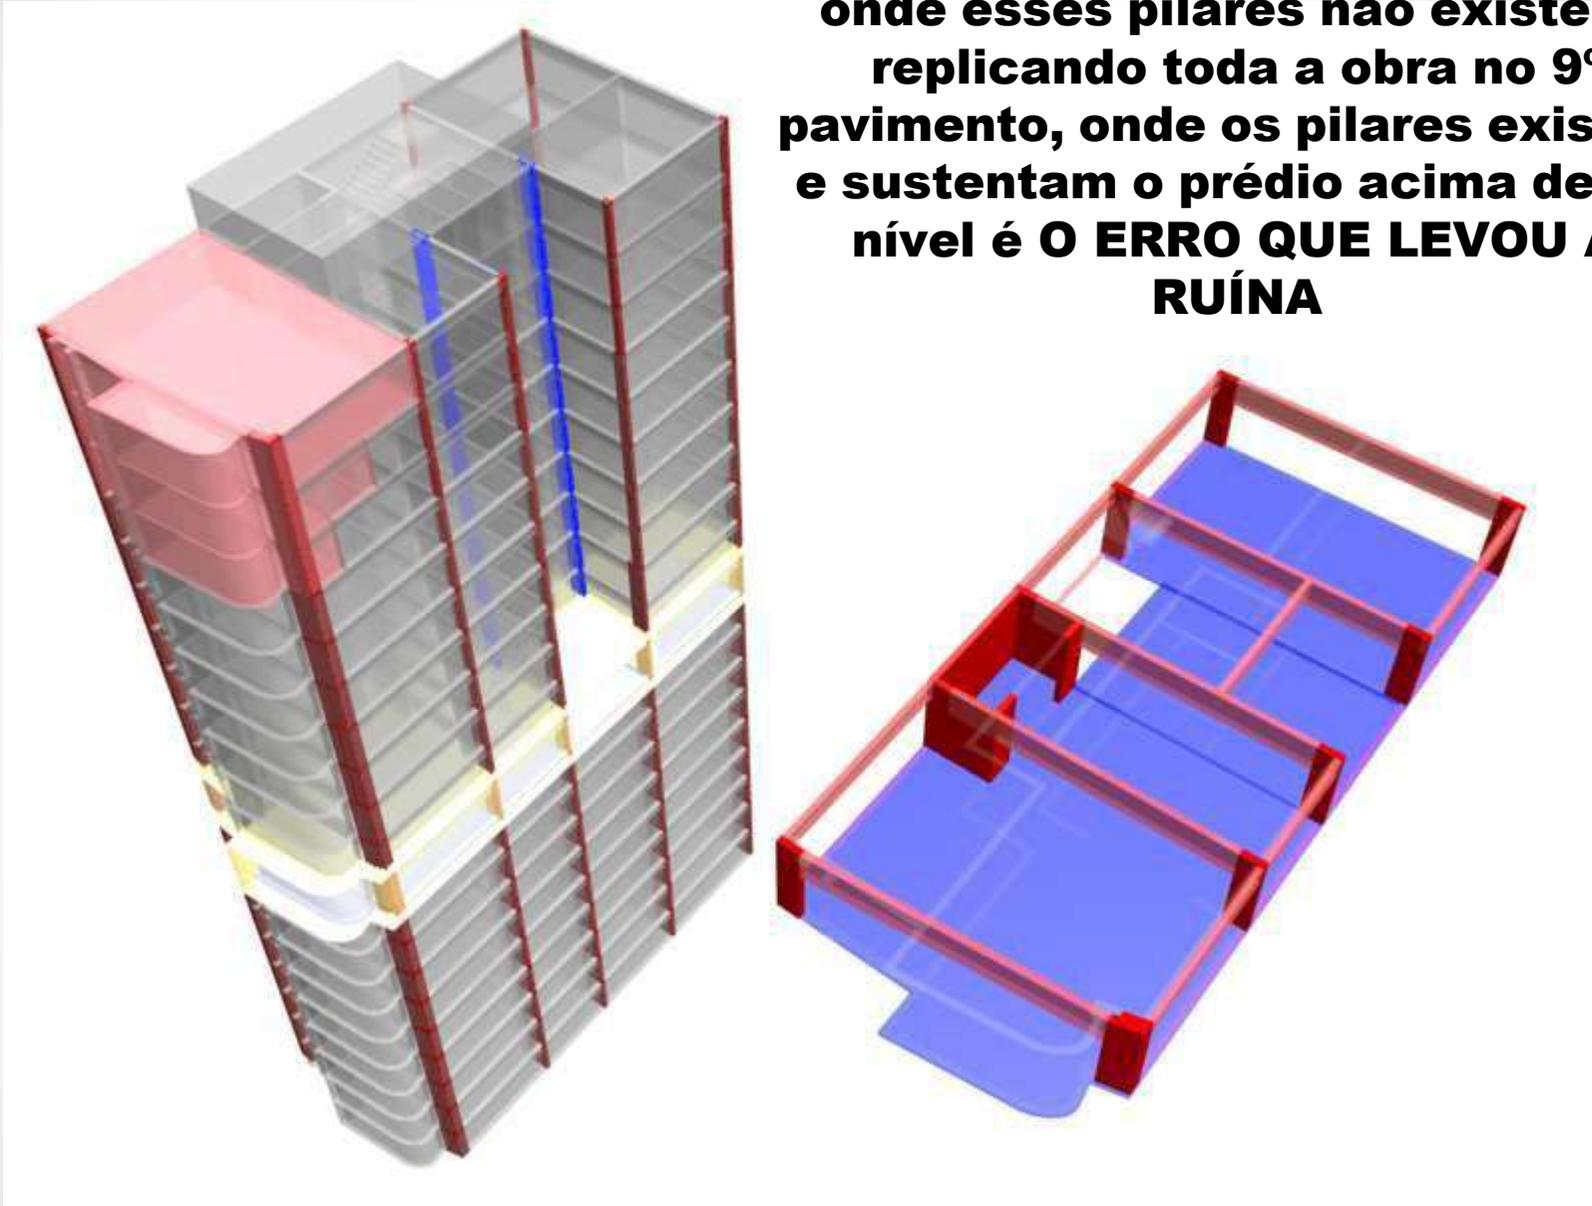
**A utilização do projeto do 3º andar, onde esses pilares não existem, replicando toda a obra no 9º pavimento, onde os pilares existem e sustentam o prédio acima deste nível é O ERRO QUE LEVOU À RUÍNA**
