Congresso Brasileiro de Engenharia de Avaliações e Perícias

# **ESTÁDIO ENGENHÃO INTERDIÇÃO E REFORÇOS ESTRUTURAIS NECESSÁRIOS?**

# **ESTÁDIO OLÍMPICO JOÃO HAVELANGE**

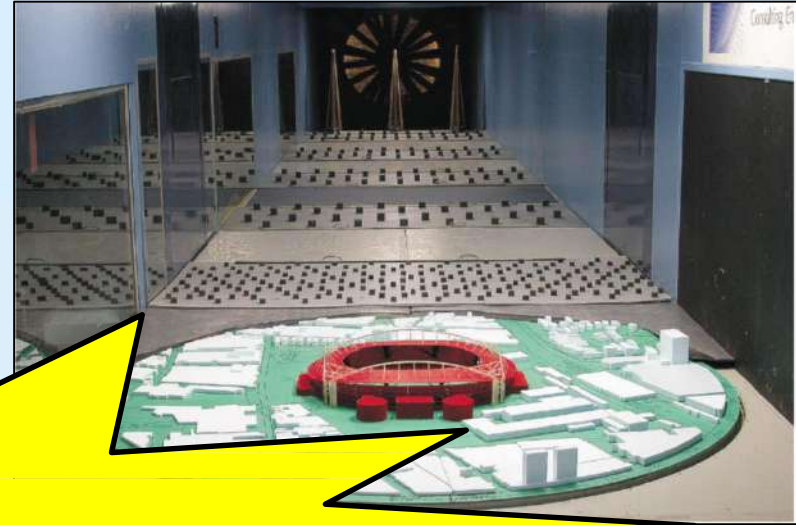
SUCÇÃO MAX = - 5.716 kN

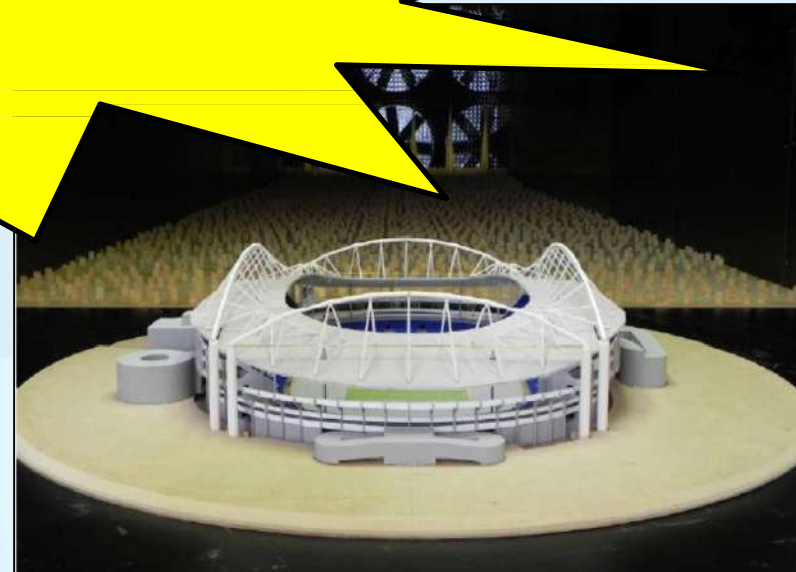
- ~~Vento sem efeito de direcionalidade~~
- Área de influência pontual no cálculo das médias ponderadas
- Para valores próximos a zero adotou  $\pm 30 \text{ kgf/m}^2$  (Estádio de Brasília =  $10 \text{ kgf/m}^2$ )

SUCÇÃO MAX = - 15.235 kN

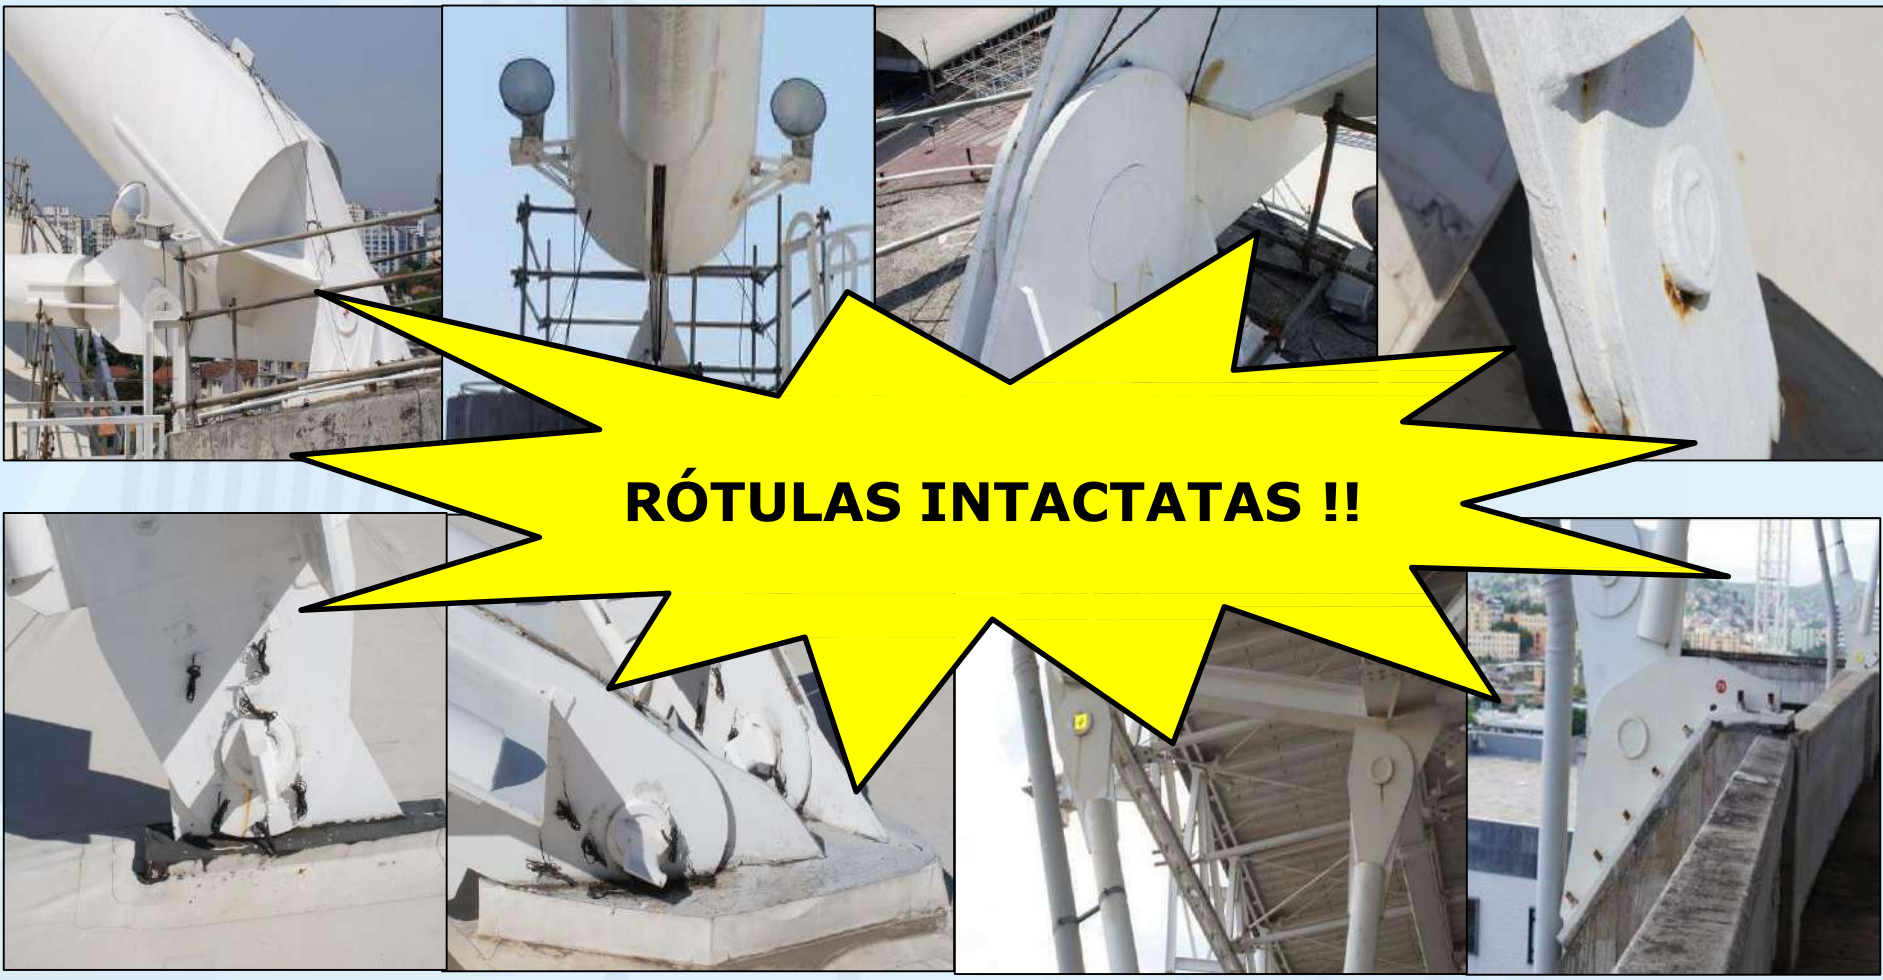
**RÓTULAS INTACTAS !!**

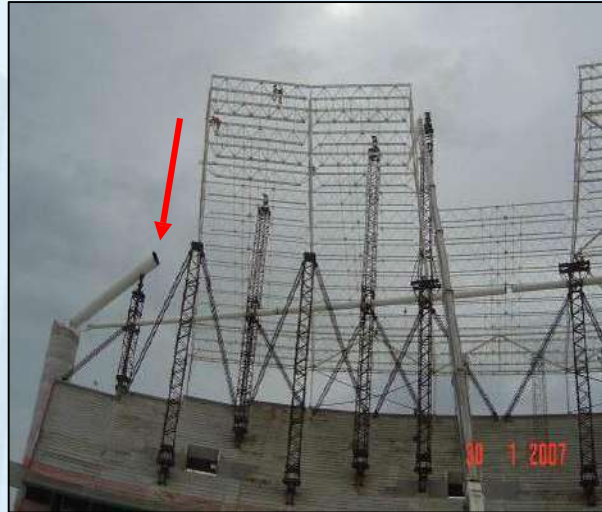
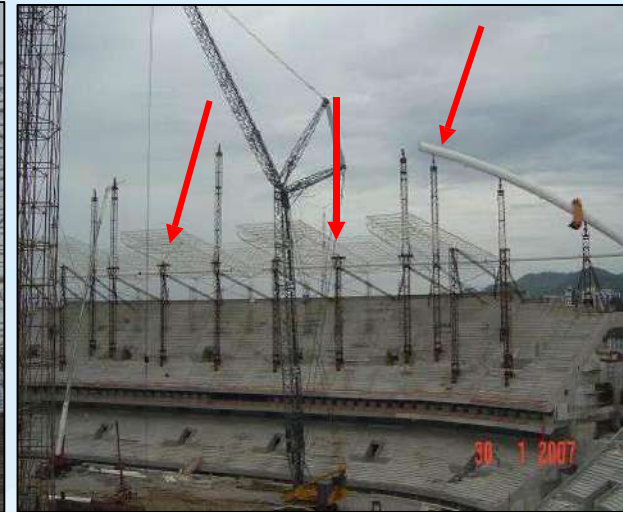
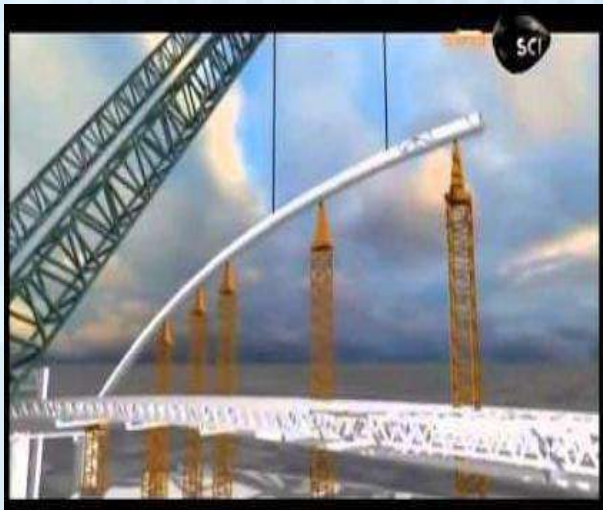
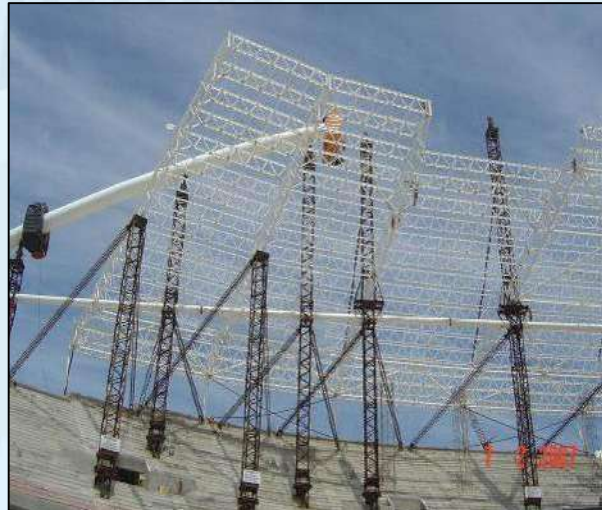
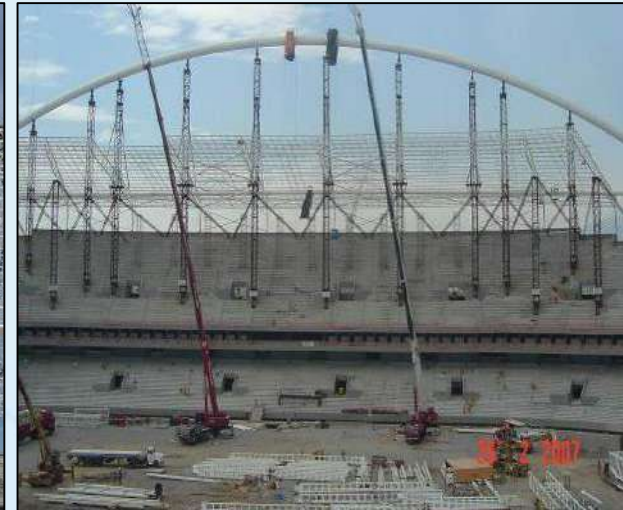
Rótulas não  
evidenciam  
movimentação!

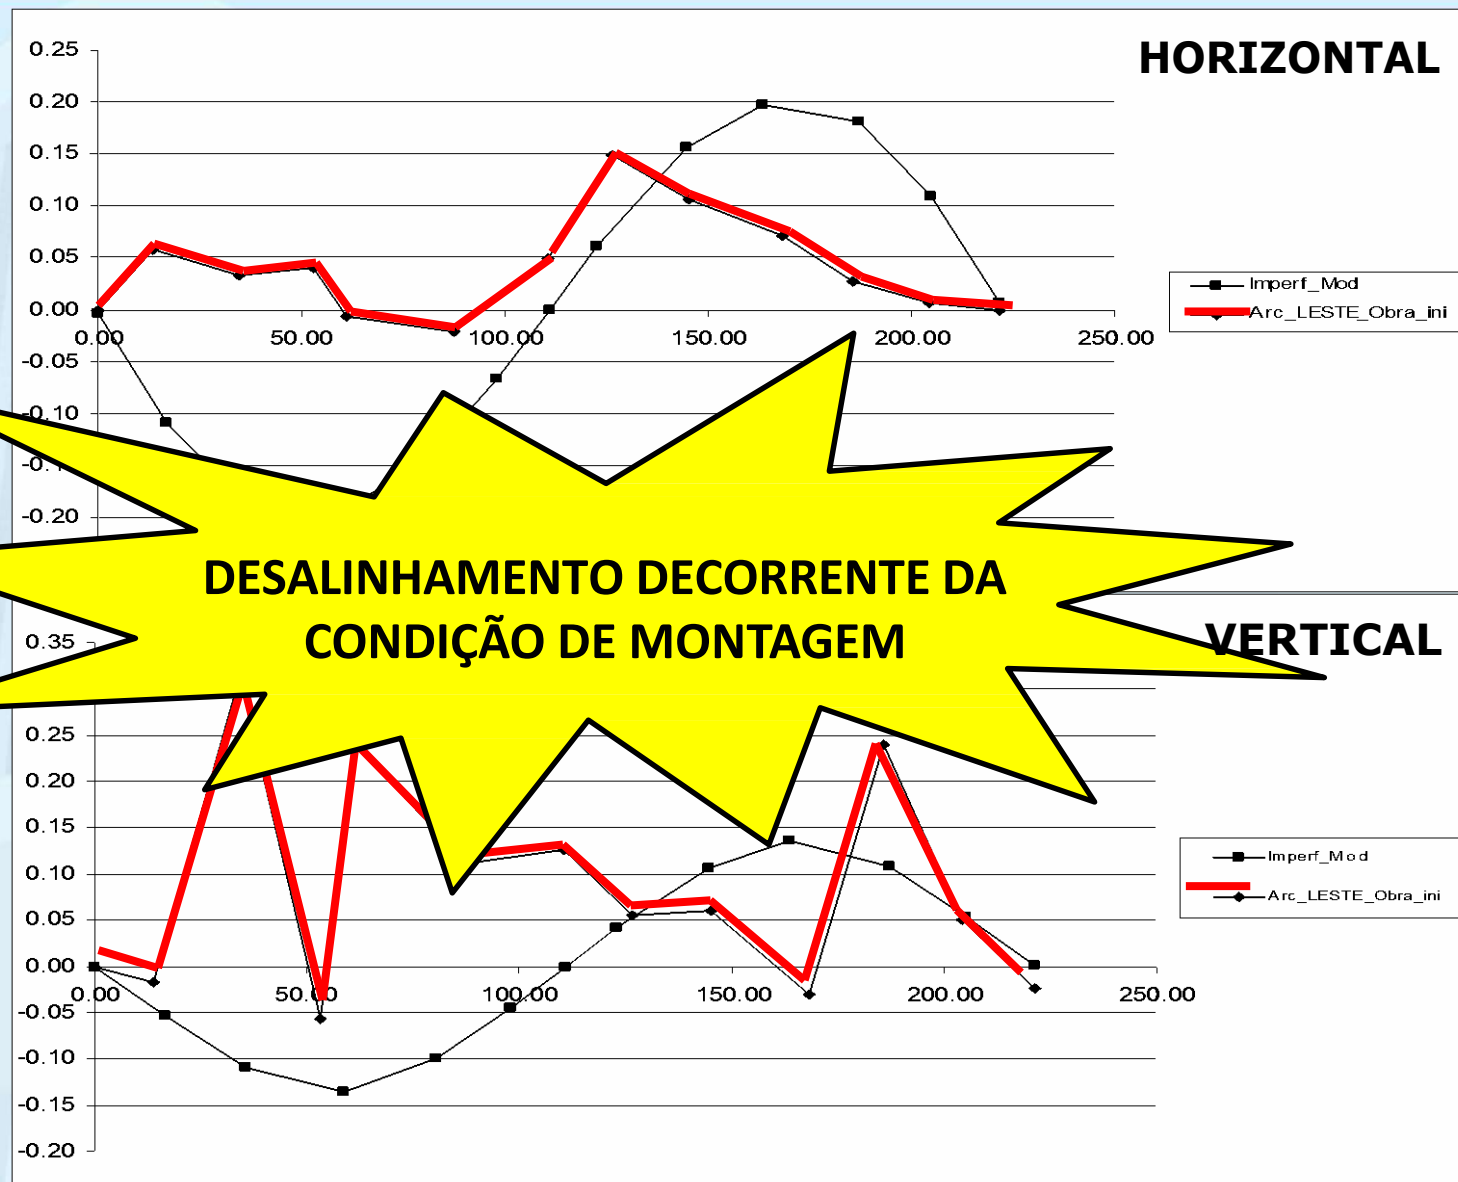
**ARCO LESTE**  
**IMPERFEIÇÕES**  
**LEVANTADAS**  
**ANTES DO**  
**DESCIMBRAME**  
**NTO**  
**(Retirada das**  
**Torres)**

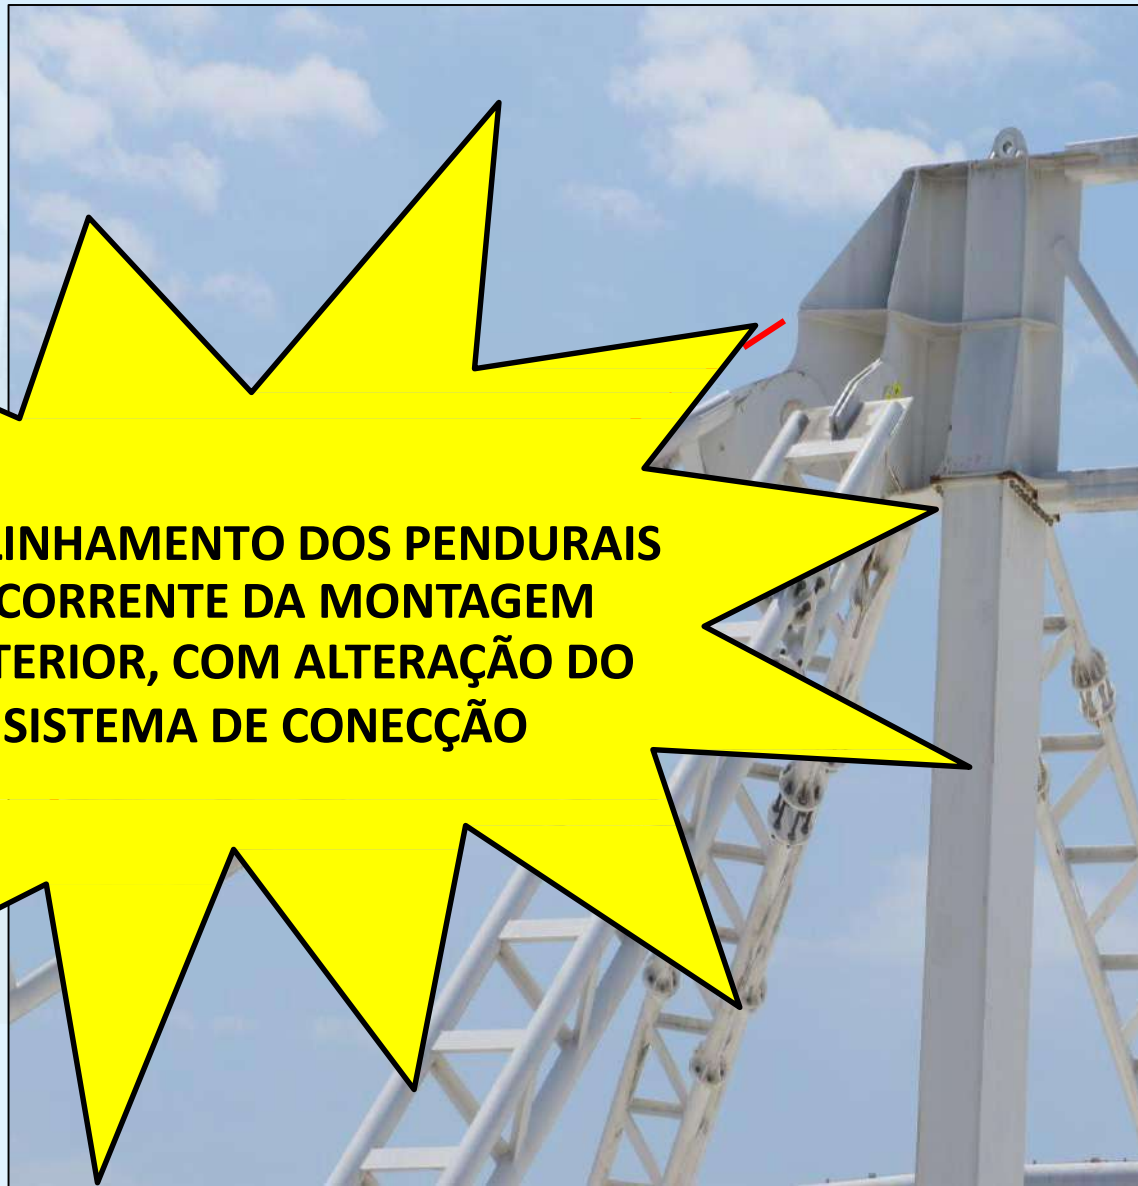
**DESALINHAMENTO DOS PENDURAIIS  
DECORRENTE DA MONTAGEM  
POSTERIOR, COM ALTERAÇÃO DO  
SISTEMA DE CONECÇÃO**

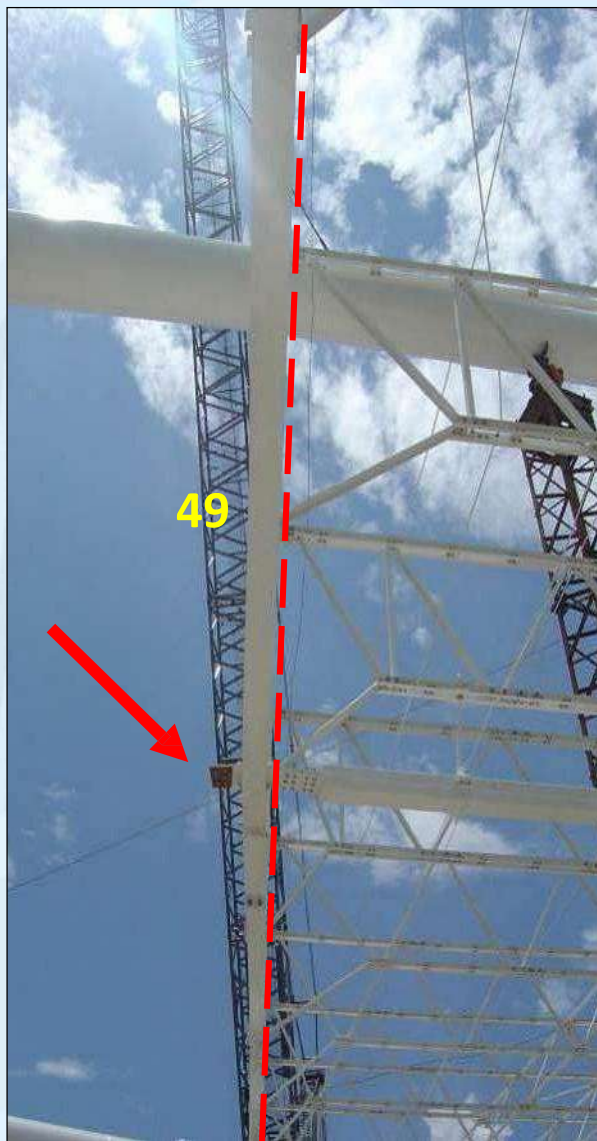
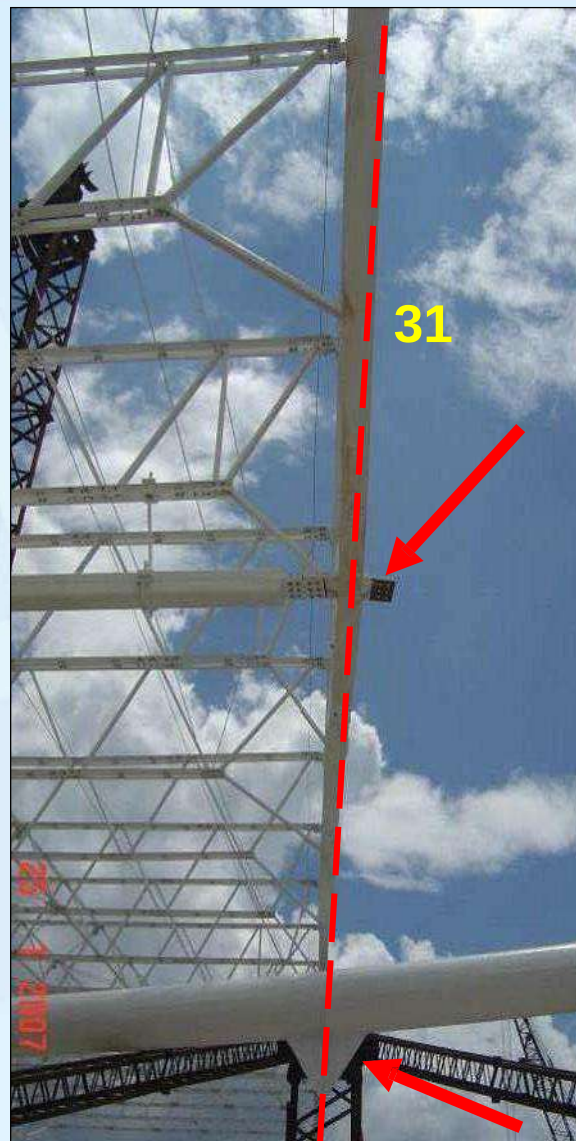
**DESALINHAMENTO MANTIDO DESDE  
A MONTAGEM DEVIDO ÀS CONDIÇÕES  
DE EXECUÇÃO**

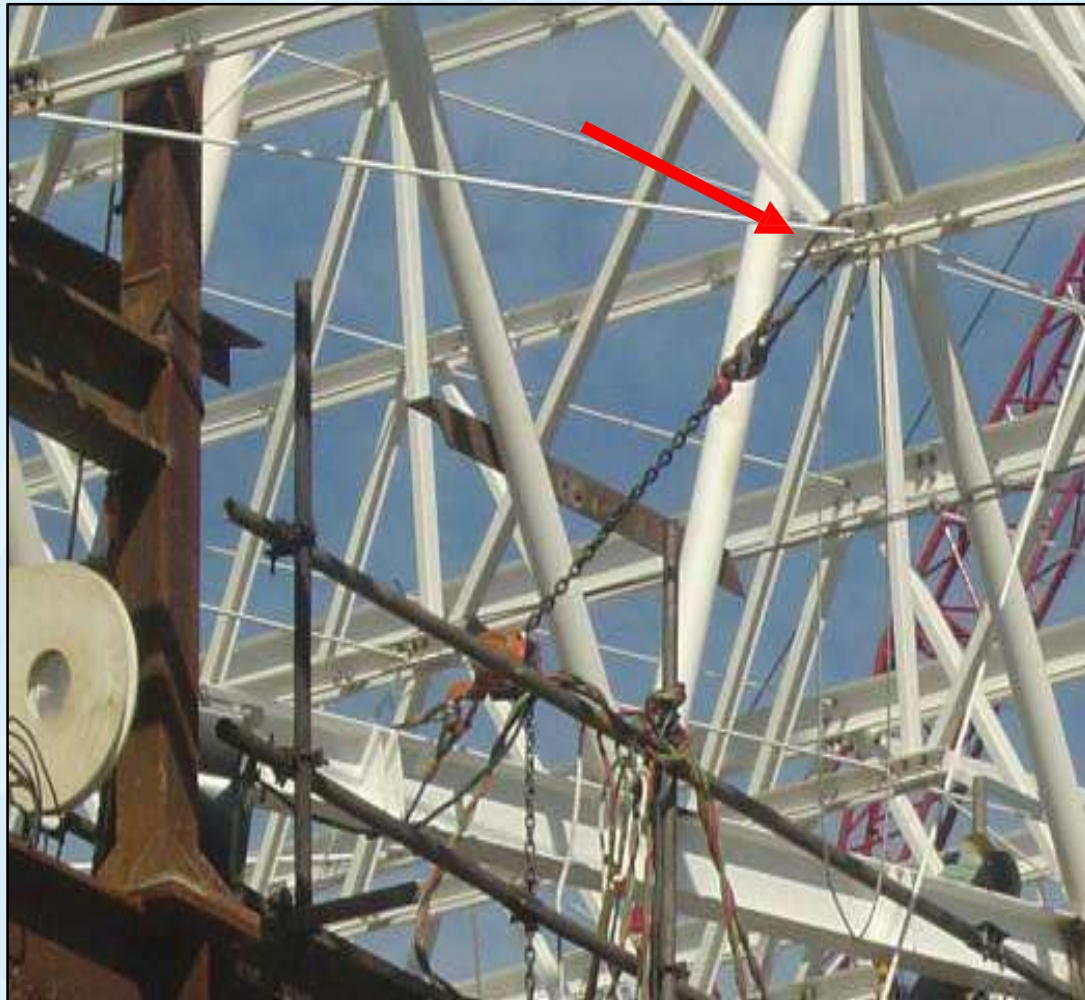
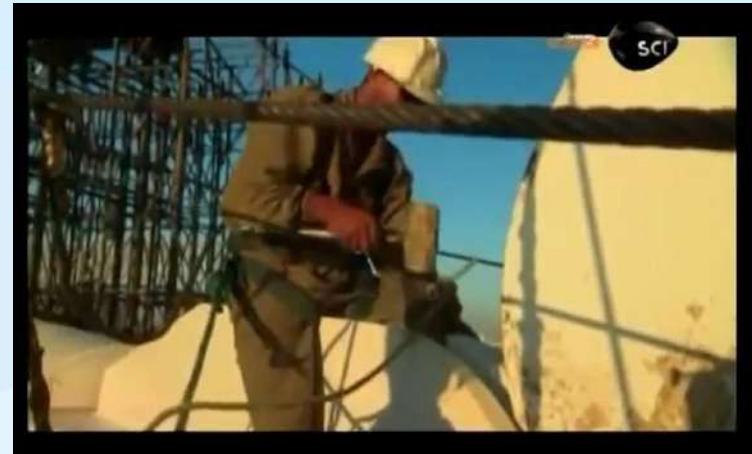
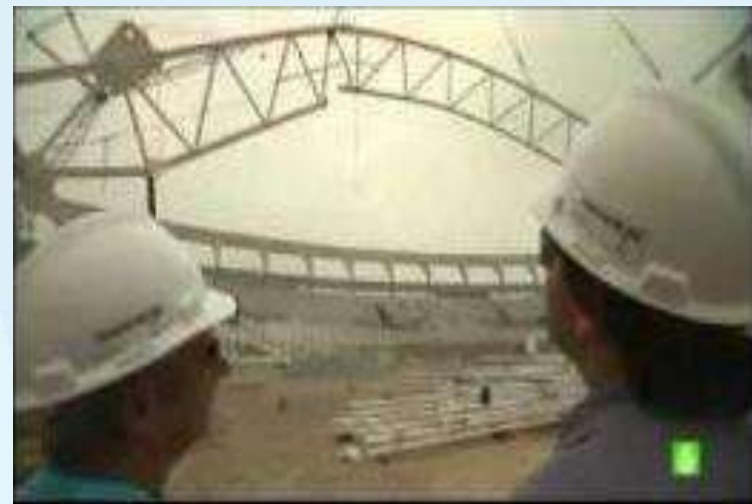
**Dificuldades de posicionamento das peças conforme projeto  
AJUSTES NO LOCAL**
