**XVII**  
**COBREAP**

Congresso  
Brasileiro de  
Engenharia de  
Avaliações e  
Perícias

# RUÍNA DO EDIFÍCIO LIBERDADE CINELÂNDIA

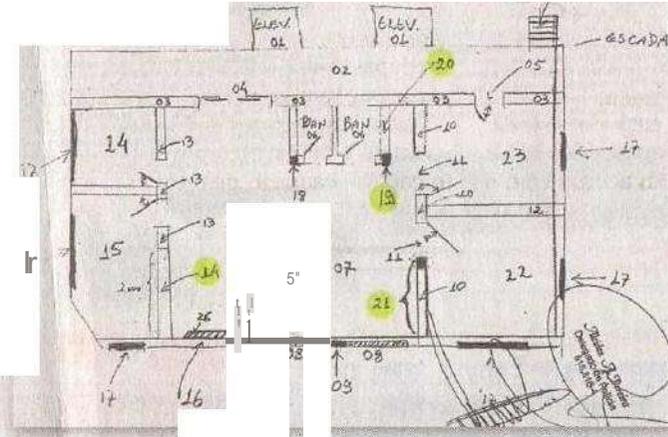
Planta no inquérito policial

Depoimentos de operários da obra no 9º andar do Edifício Liberdade trazem à tona que paredes de concreto armado e pelos menos um pilar foram derrubados durante a obra. Segundo eles, com base na planta desenhada no inquérito policial, foram derrubadas sete paredes, sendo três delas com concreto armado

Parede de concreto armado (nº14)

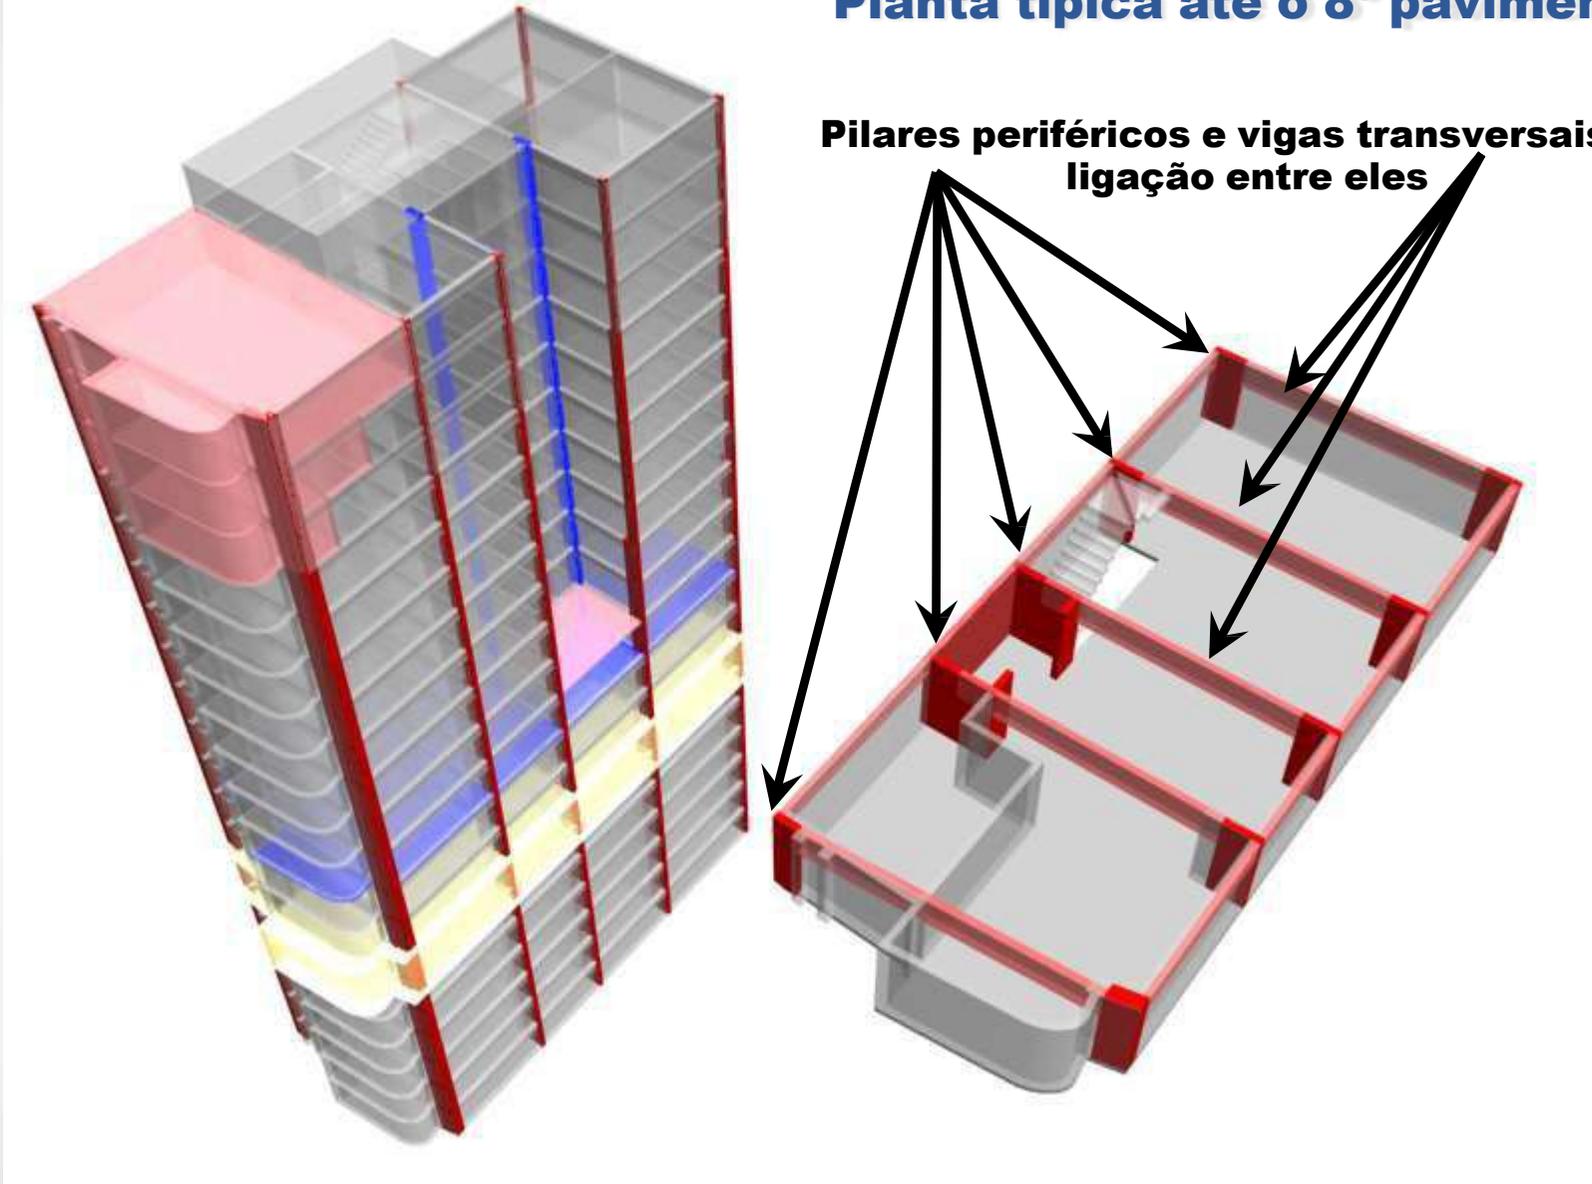
## Planta típica até o 8º pavimento

**Pilares periféricos e vigas transversais de ligação entre eles**

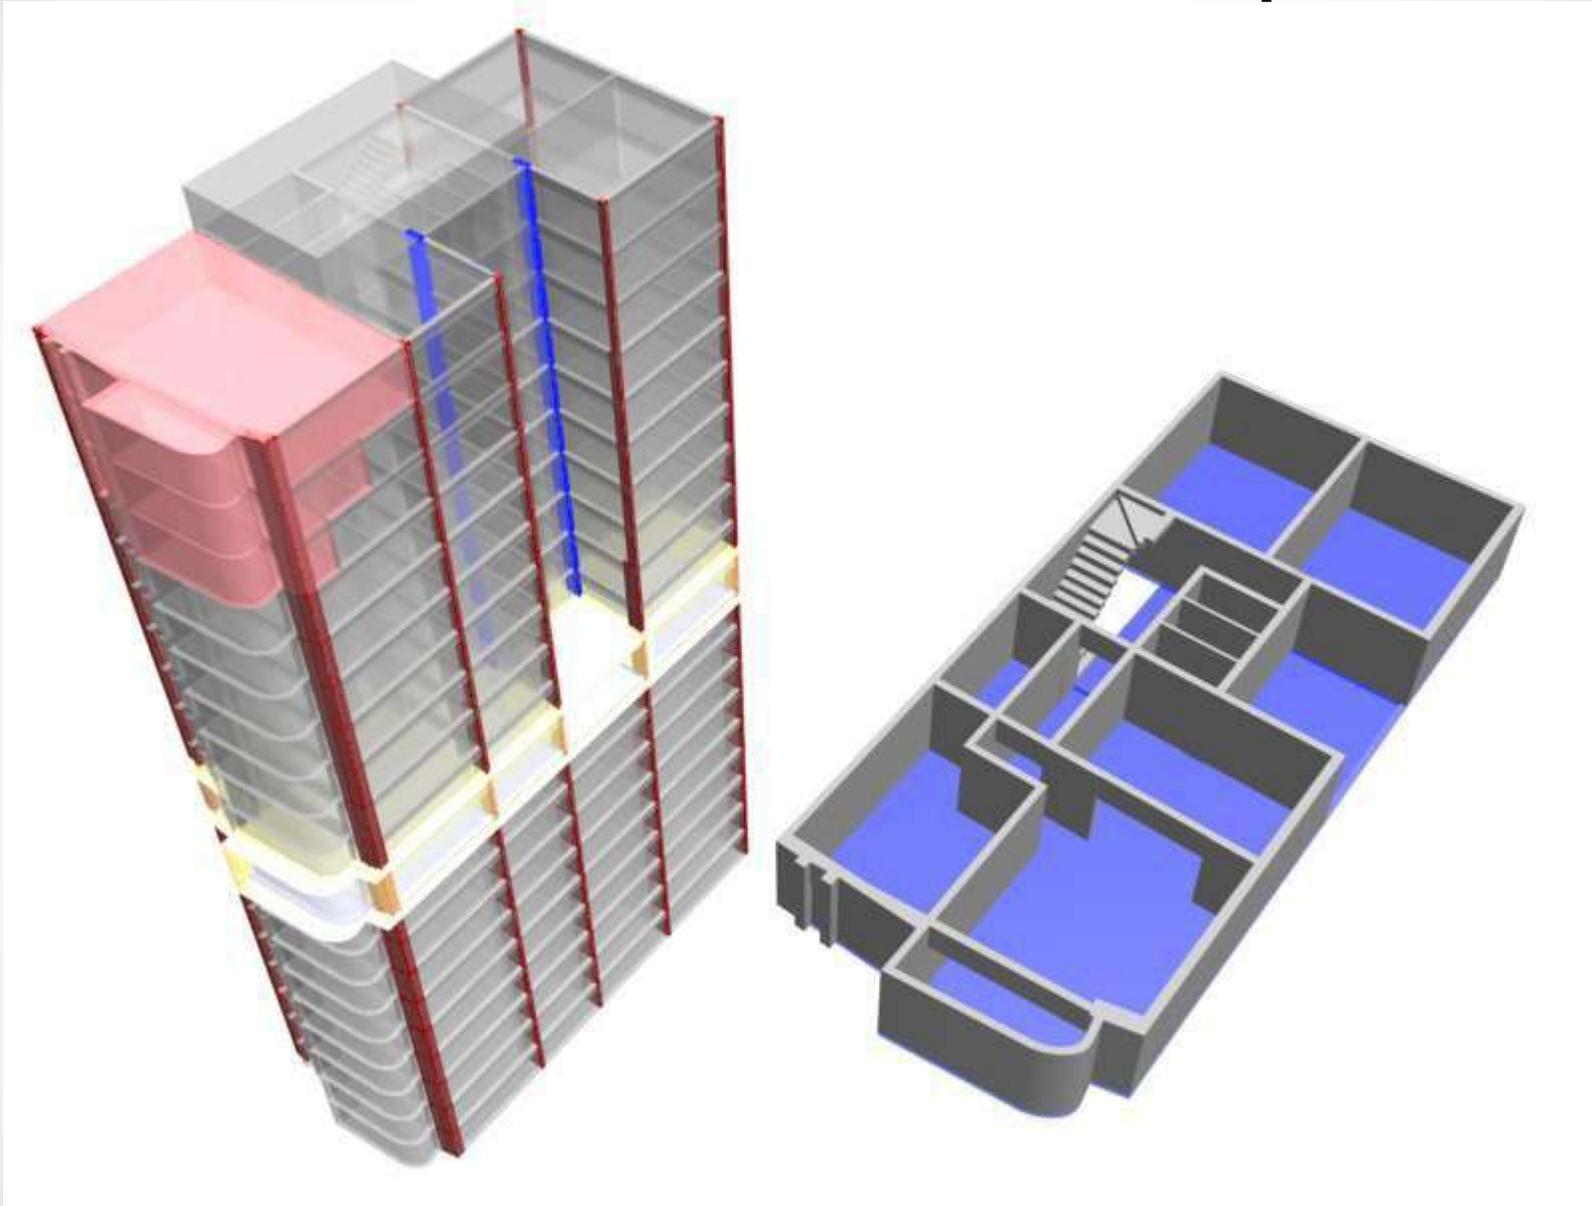
## Planta do 9º pavimento

**Esquema estrutural do 9º pavimento, onde aparecem os pilares de sustentação do prisma (em azul).**

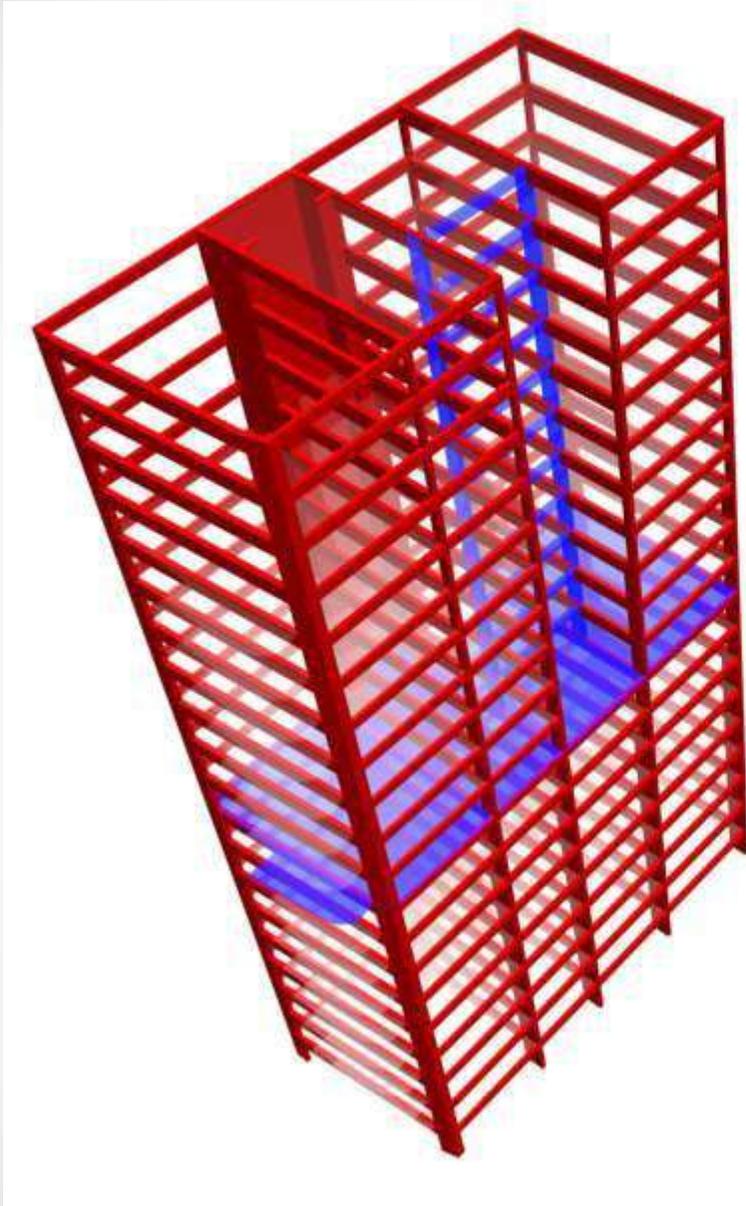
**Aparentemente o pavimento não tem o prisma, e para o leigo sua estrutura é igual à do trecho inferior, sem os pilares em azul.**

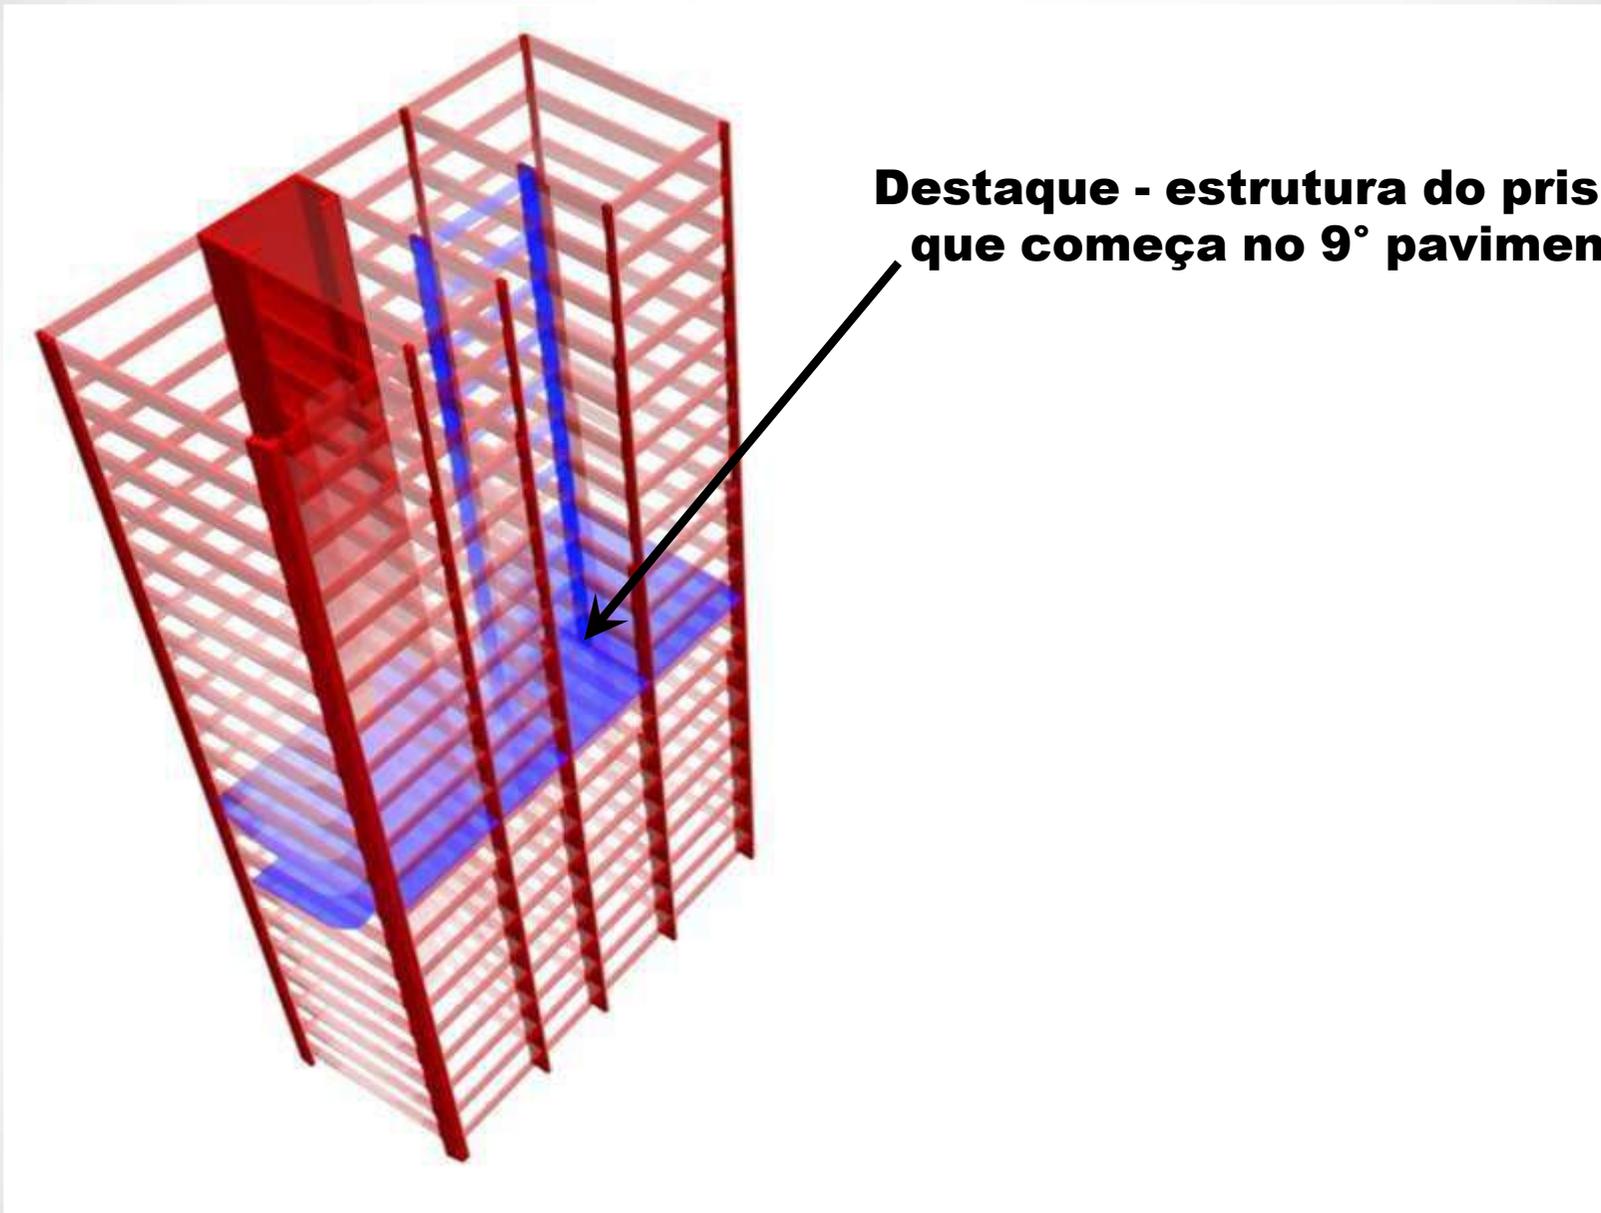
**Esquema estrutural do prédio**

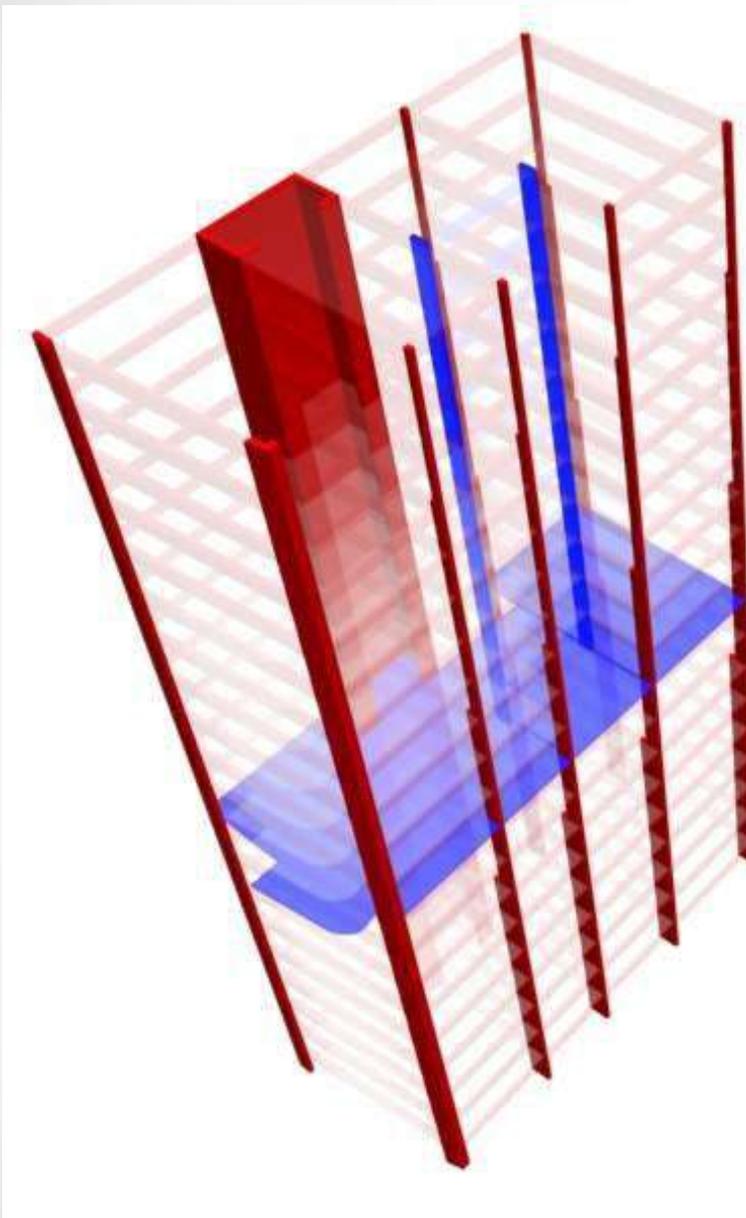
**Destaque - estrutura do prisma,  
que começa no 9° pavimento**

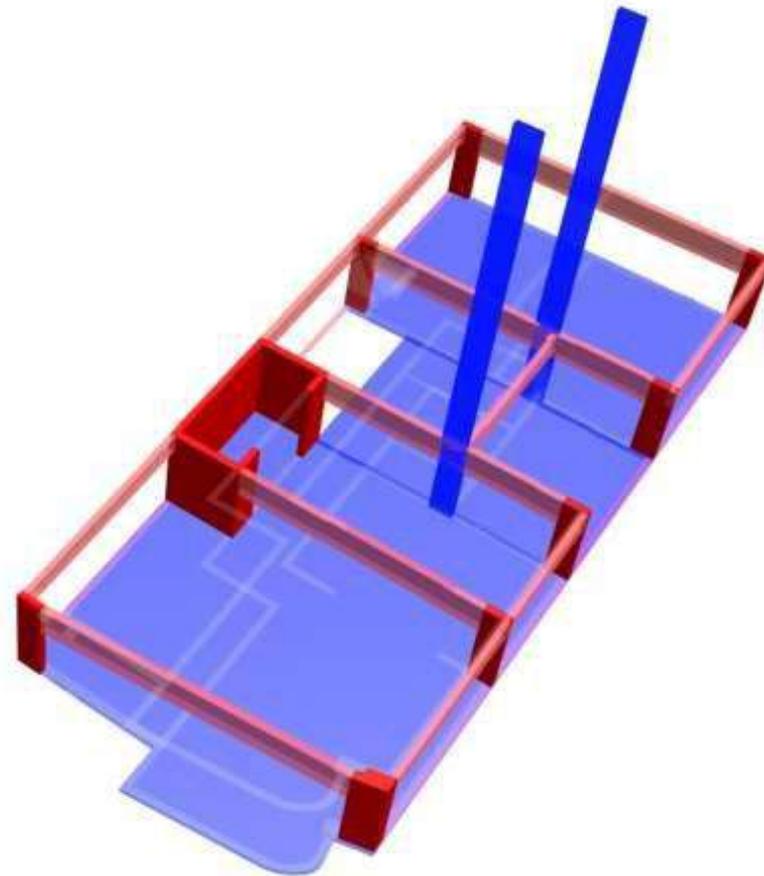
**A estrutura do prisma, que começa no 9º pavimento**

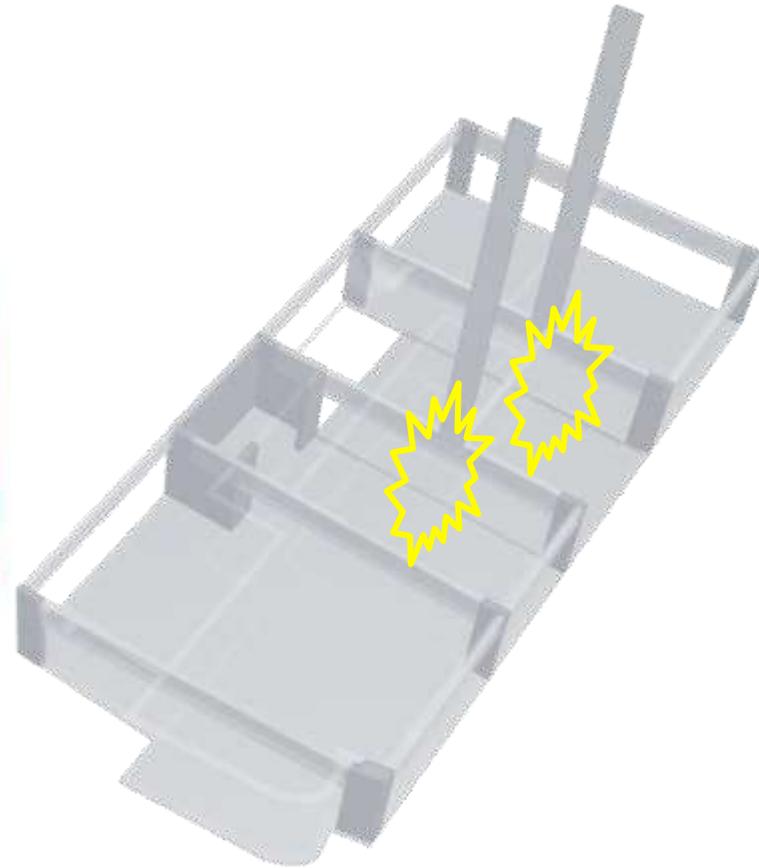
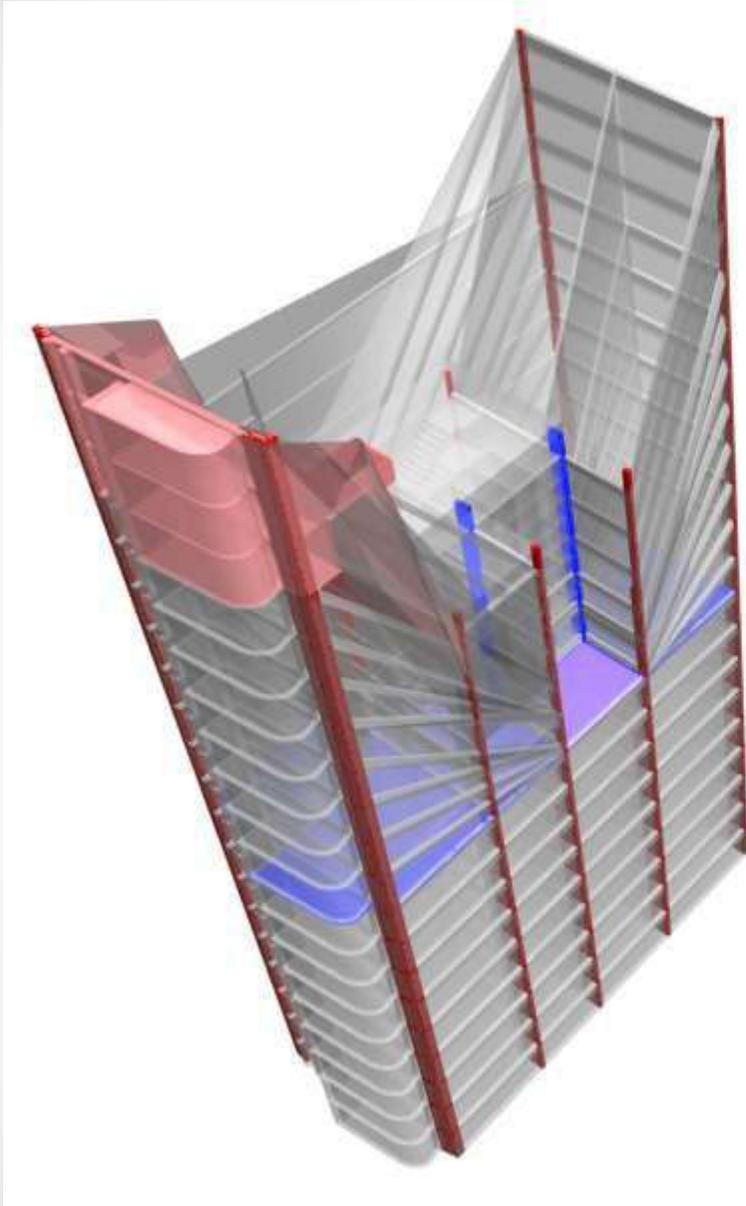
**Edifício Liberdade**  
**Ruína da estrutura**

**A utilização do projeto do 3º andar, onde esses pilares não existem, replicando toda a obra no 9º pavimento, onde os pilares existem e sustentam o prédio acima deste nível é O ERRO QUE LEVOU À RUÍNA**
